Abbildung 92: Das in sich vermaßte Einzelteil. Laufkarte von 1928.

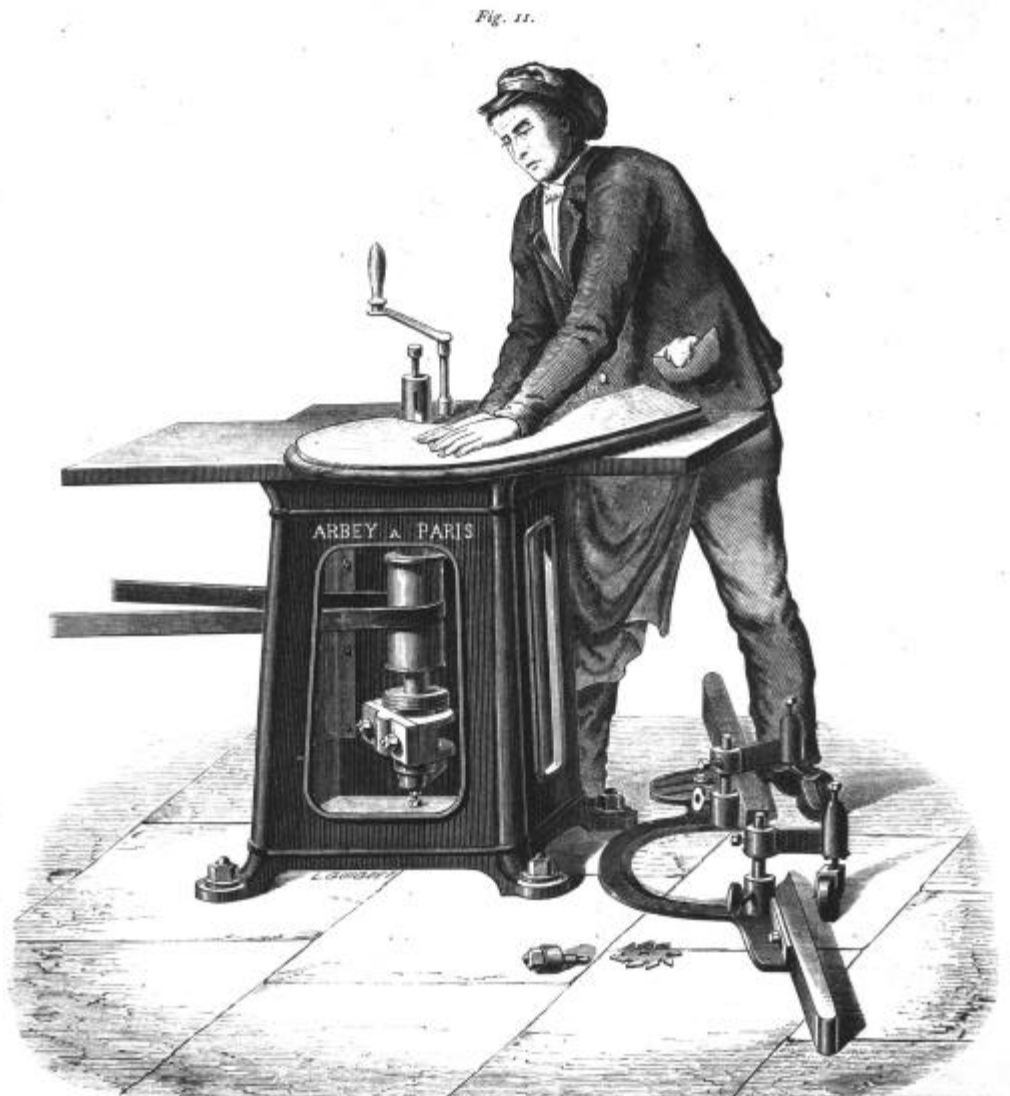
Abbildung 93: Vertauschung von Werkzeug und Material in den Händen des Arbeitenden. Das Holz wird dem rotierenden Kreissägeblatt entgegenbewegt.

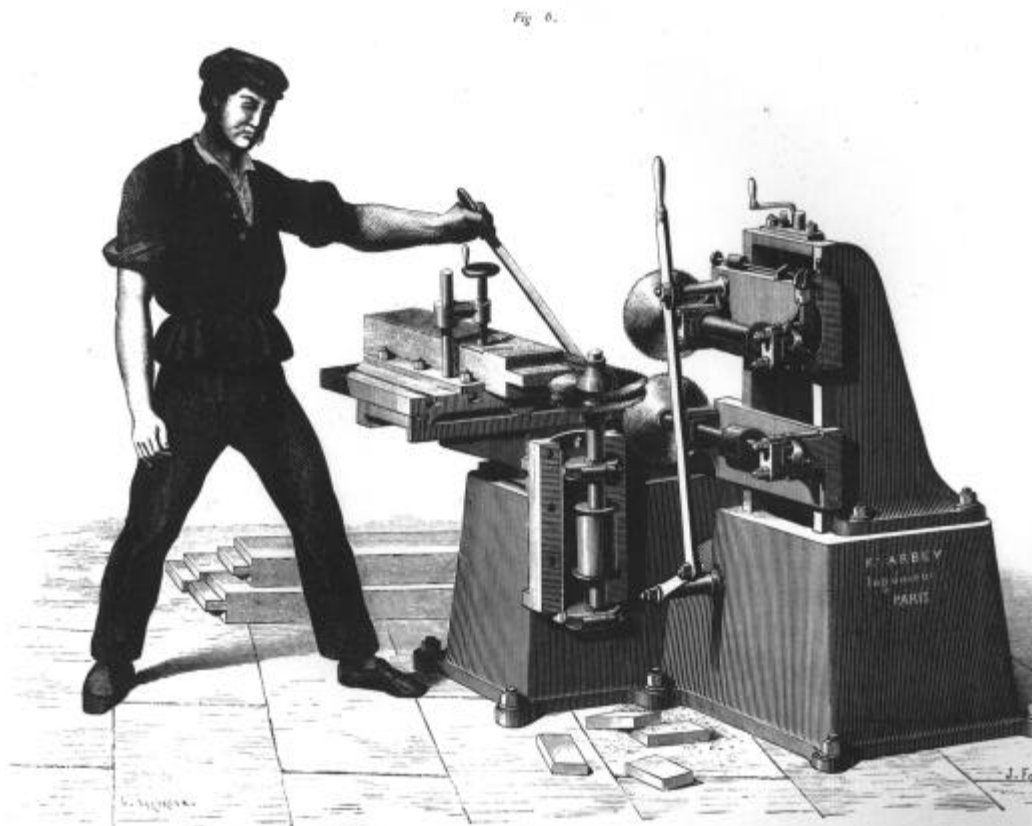
Abbildung 94: Einnahme der Position des Materials, das seine Abarbeitung passivisch von der Maschine empfängt. Arbeit an einer Tischfräse, 1873.

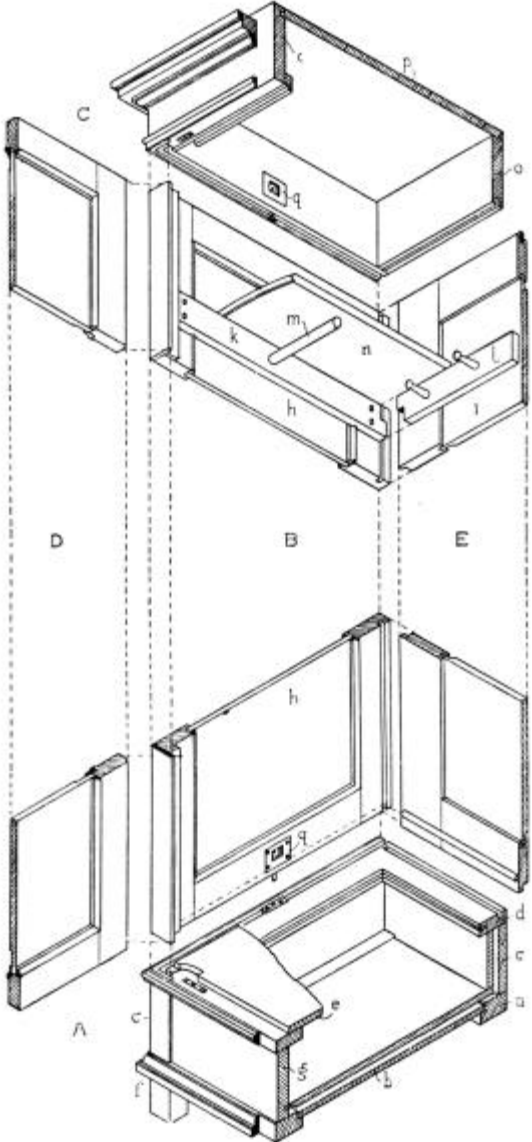
Abbildung 862.

Abbildung 96: Zusammenbau einer einfachen Kommode.

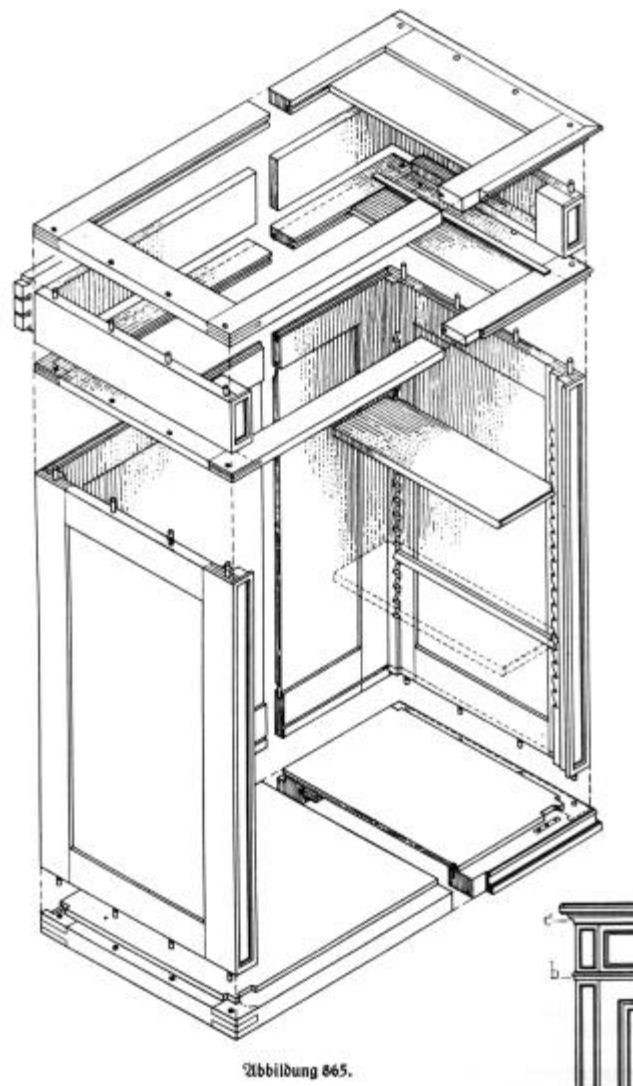
Abbildung 867.

Abbildung 97: Zusammenbau eines einfachen Kleiderschranks.
