## Anlage 11

### Beispielanwendung 1

#### Darmstadt (A 45): Neckarstraße –Heidelberger Straße – Hügelstraße

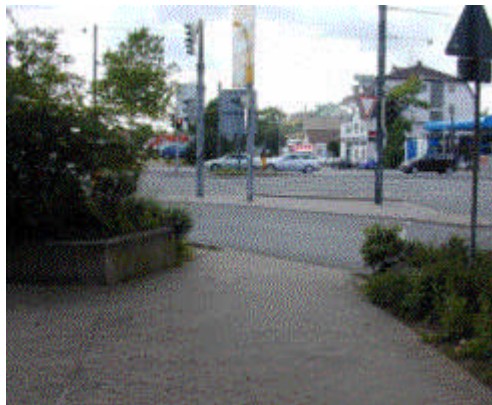
**Bild 2:** Querungsstelle Rechtsabbiegefahrbahn

*Die Sichtbeziehung zwischen den Fahrzeugen auf der Rechtsabbiegefahrbahn und querenden Fußgängern von rechts ist durch die Bepflanzung beeinträchtigt (vgl. **Bild 2**).*

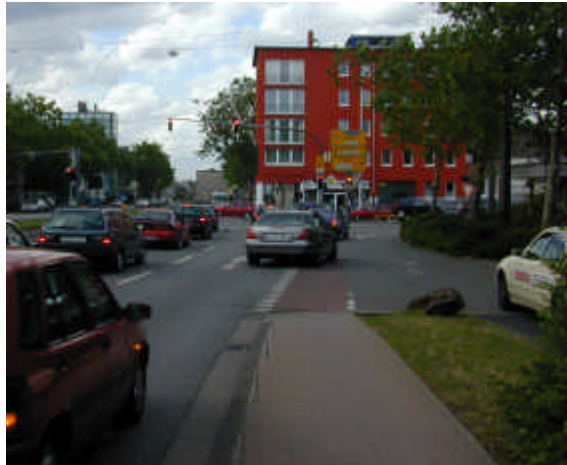
**Bild 4:** Zufahrt Süd

In Süd-Nord-Richtung wird der Radverkehr vor Beginn des Rechtsabbiegestreifens von einem nicht Benutzungspflichtigen Radweg auf einen Radfahrstreifen links vom Rechtsabbiegestreifen überführt.

*Wegen der hohen Verkehrsstärken entlang der zweistreifigen Strecke der Hauptrichtung sollte die vorhandene Radverkehrsanlage so gestaltet werden,*

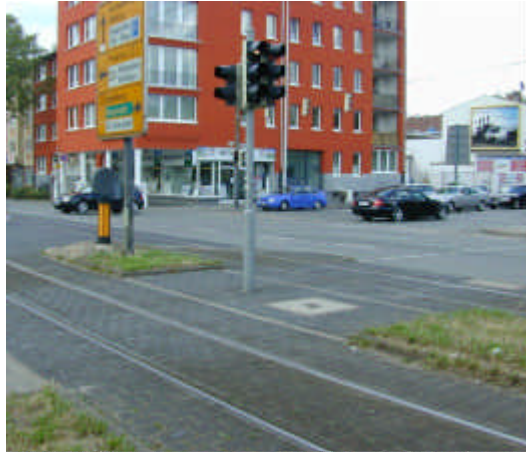
**Bild 5:** Aufstellbereich Mittelinsel in der Zufahrt Süd

Auf den Mittelinseln zwischen den Straßenbahngleisen ist die Breite des Aufstellbereichs sehr gering und stellt Fußgänger mit Kinderwagen oder geschobenen Fahrzeugen vor Probleme. Der Beginn der Konfliktfläche mit der Straßenbahn ist nicht deutlich hervorgehoben.

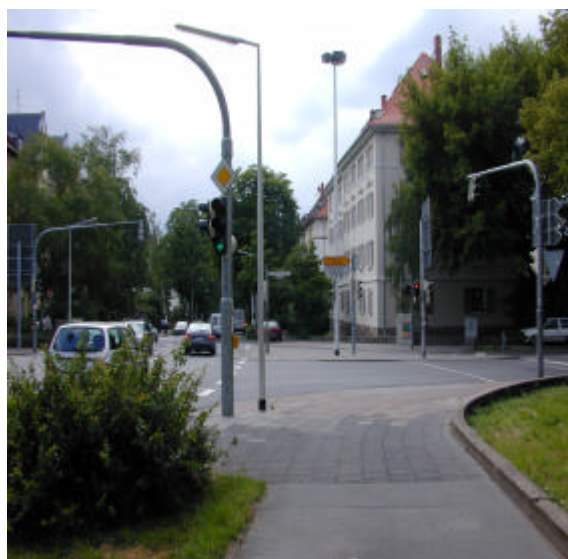
Alle Zufahrten des Knotenpunkts können über Fußgängerfurten gequert werden. Die Rechtsabbiegefahrbahn muss sowohl bei der Querung der Zufahrt Rhönring-West als auch der Kranichsteiner Straße-Nord überquert werden.

*Die Furt über die Zufahrt Kranichsteiner Straße – Nord ist relativ weit aus der Gehrichtung abgerückt. Bordsteinabsenkung und Führung stimmen hier nicht überein. Vorsorge gegen das Überschreiten abseits der Furt ist nicht getroffen.*

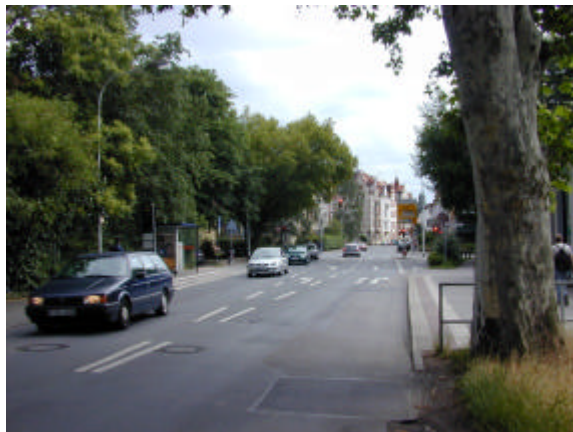
**Bild 4:** Haltestelle in der Zufahrt A

Im nördlichen Zulauf und Ablauf befindet sich beidseitig eine Bushaltestelle. Die Haltestelle ist als Buskap / Niederflurhaltestelle ausgeführt, so dass die Busse auf der Fahrbahn halten.

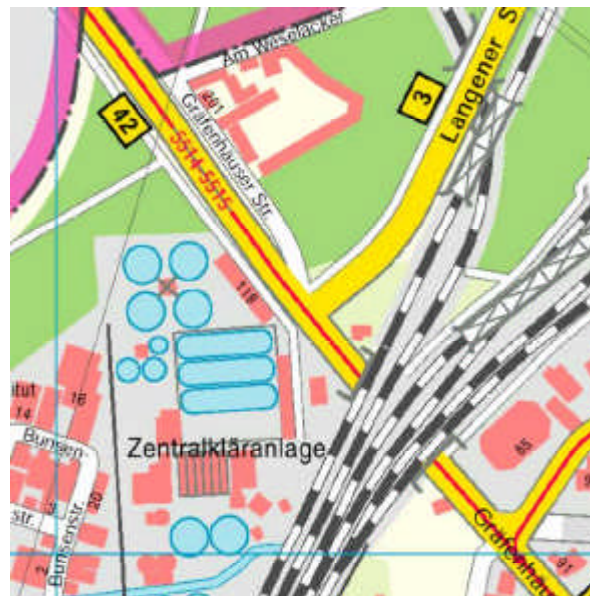
Der Knotenpunkt befindet sich außerorts. Das Umfeld ist nicht bebaut, im Süden grenzt das Gelände der Kläranlage an den Knotenpunkt an.

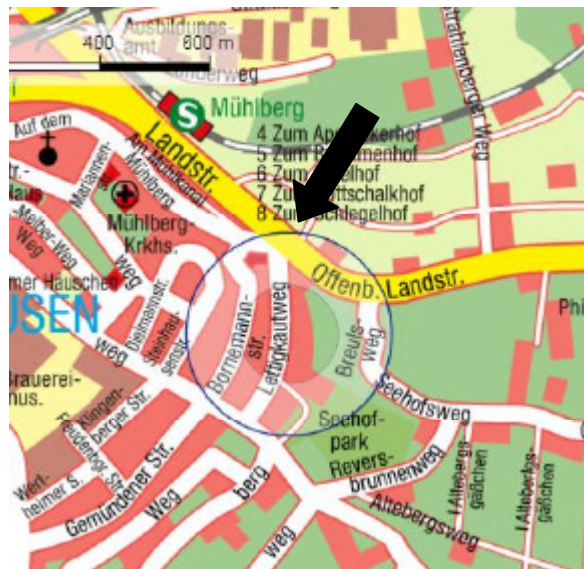
**Bild 1:** Lage im Netz;  
Quelle: Stadt  
Frankfurt am Main,  
2004.

Der Knotenpunkt befindet sich innerorts in Stadtrandlage. Nördlich grenzt keine Bebauung an den Knotenpunkt an. In den südlichen Quadranten ist weitgehend geschlossene Blockrandbebauung mit überwiegender Wohnraumnutzung sowie wenigen kleineren Ladengeschäften.

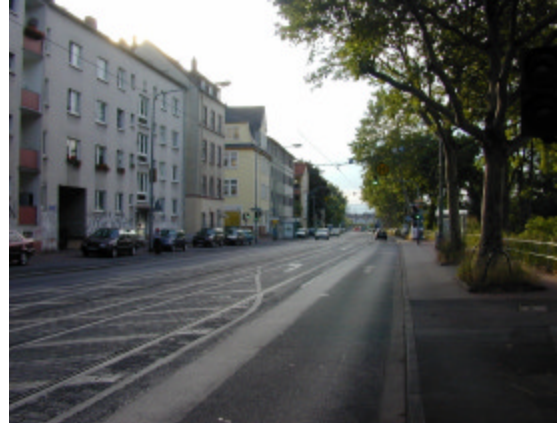
**Bild 3:** Blick auf den Knotenpunkt von Osten mit der Einmündung des Lettigkautwegs von links

*In der optischen Einfeldung der Offenbacher Landstraße tritt die Einmündung des Lettigkautweg wenig hervor; auf den Konfliktbereich machen im Wesentlichen nur die Signalgeber aufmerksam. Durch Haltestelleneinrichtungen, parkende Fahrzeuge, Masten und Beschilderung wirkt der Bereich um die Zufahrt des Lettigkautweg zudem unübersichtlich.*

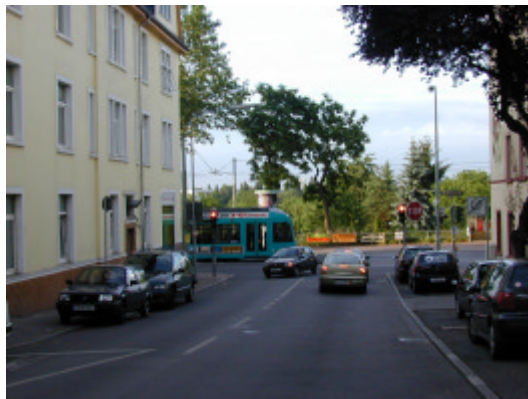
**Bild 4:** Zufahrt Lettigkautweg

Die Straßenbahn verläuft auf straßenbündigem Bahnkörper in Mittellage entlang der Offenbacher Landstraße. Im Knotenpunktbereich wird der Bahnkörper durch links abbiegende Fahrzeuge aus der Offenbacher Landstraße – Ost (B) befahren.

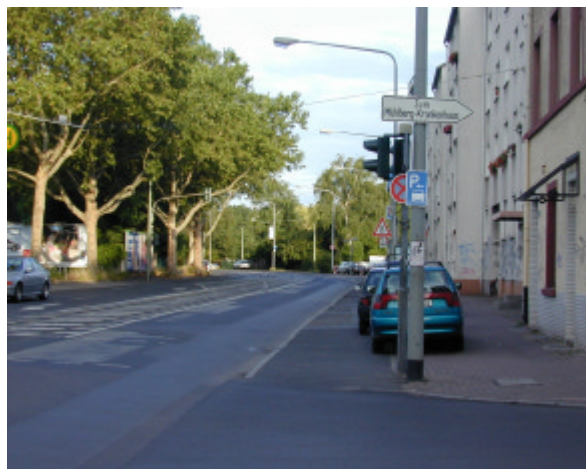
**Bild 5:** Ruhender Verkehr auf nicht benutzungspflichtigem Radweg

*Die Beschilderung der Parkflächen in der Zufahrt der Offenbacher Landstraße – Ost ist widersprüchlich, die Parkfläche ist nicht geordnet (fehlende Markierungen). Im Lettigkautweg treten wegen parkender Fahrzeuge beengte Verhältnisse auf.*

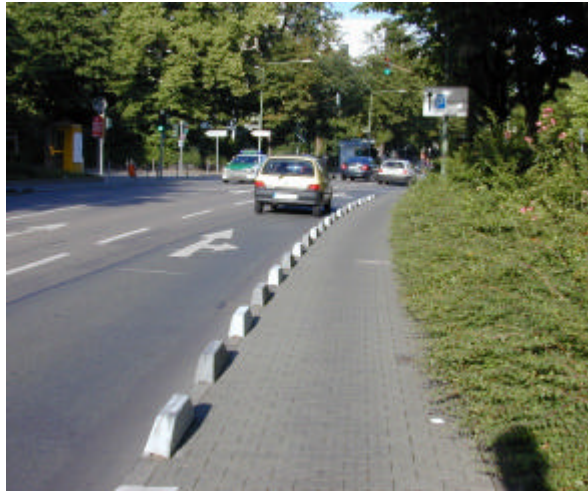
Der Radverkehr wird entlang der Hauptrichtung in beiden Fahrtrichtungen auf benutzungspflichtigen Radwegen auf dem Hochbord geführt.

*Die Führung über den Knotenpunkt ist direkt und umwegarm.*

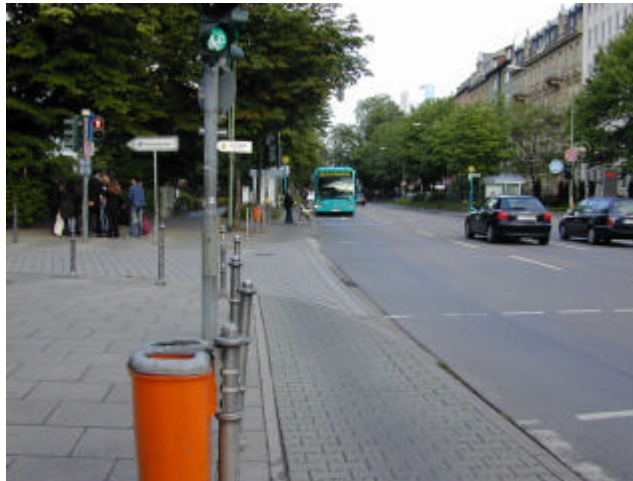
**Bild 4:** Blick auf den Haltestellenbereich in der Zufahrt Ost

In der Zufahrt und Ausfahrt der Bockenheimer Landstraße – Ost ist in beiden Richtungen eine Haltestelle vorhanden. Diese ist als Buskap ausgebildet, so dass der Bus auf der Fahrbahn hält. In der Fahrtrichtung zum Knotenpunkt kann der folgende Verkehr dann nicht abfließen.

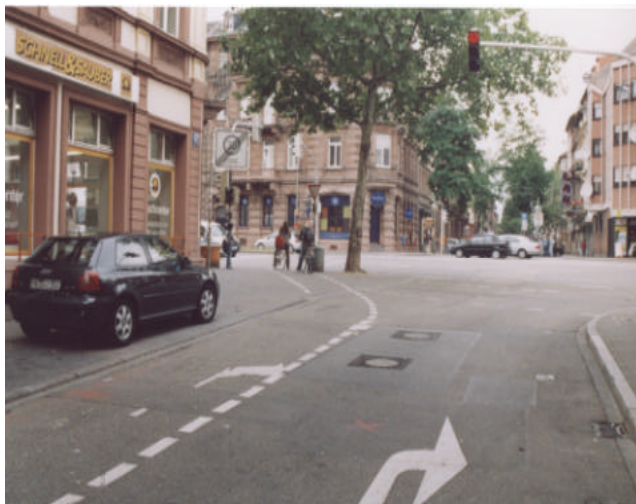
**Bild 3:** Radverkehrsführung in der Zufahrt Ost

Entlang der Nebenrichtung ist – im Gegensatz zum Kraftfahrzeugverkehr – ein kreuzender Radverkehr in beiden Richtungen möglich. In der Fahrtrichtung der Einbahnstraßen von Ost nach West erlaubt eine Markierung dem aus der Jungbuschstraße – West kommenden Radverkehr die Weiterfahrt geradeaus in Abweichung vom

Zeichen 209-20 StVO (Vorgeschriebene Fahrtrichtung rechts) für den Kraftfahrzeugverkehr.

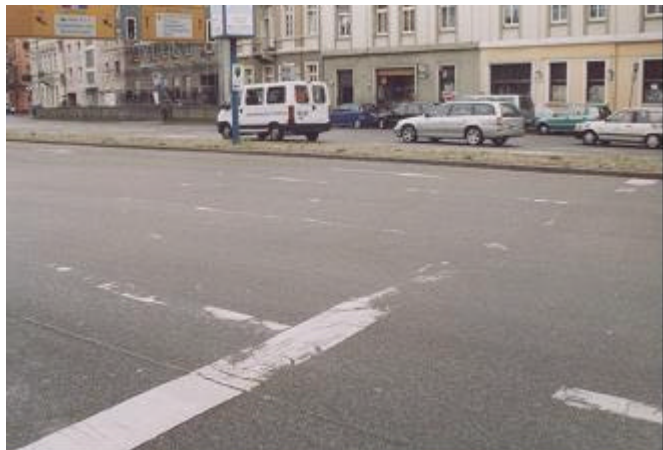
**Bild 4:**  
Verschlissene Haltlinienmarkierung

**Markierung** *Die Markierungen sind verschlissen.*

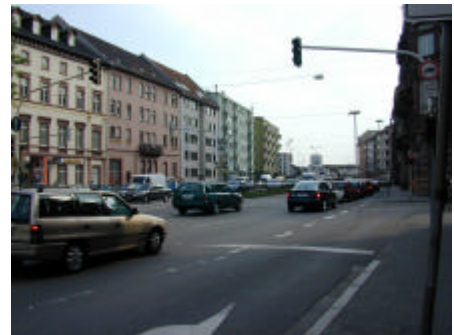
**Bild 5:** Überlastete Knotenpunktausfahrt

Maßnahmentyp	Anpassung übergeordneter Rahmenbedingungen; ggf. bauliche Maßnahmen, Hardwareanpassungen und logische Anpassungen am stromabwärts liegenden Knotenpunkt
Darstellung	Durch geeignete Maßnahmen ist die Wahrscheinlichkeit einer Überstauung der Knotenpunktausfahrt zu verringern (Verlängerung der Freigabezeit; Stauraumüberwachung).
Begründung	Die Güte des Verkehrsablaufs am Knotenpunkt wird wesentlich durch knotenpunktübergeordnete Einflüsse (Gesamtverkehrsaufkommen entlang des Luisenrings) bestimmt. Überlastungen der Knotenpunktausfahrt führen zu langem Rückstau und Reststau am betrachteten Knotenpunkt, obwohl die Freigabezeiten ausreichen.

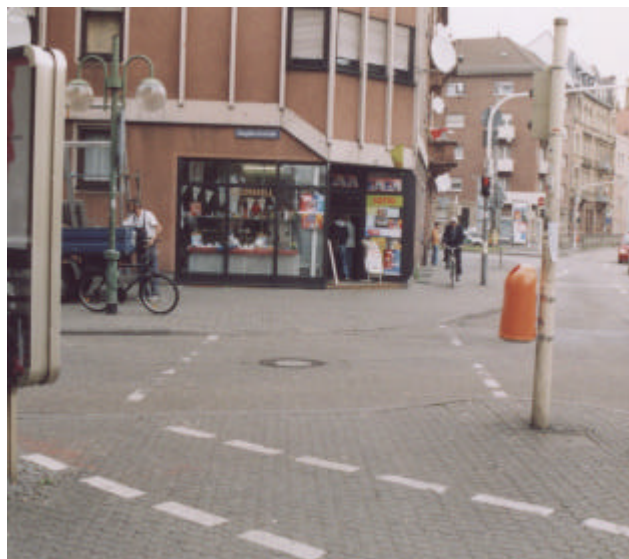
**Bild 6:** Fußgängersignalgeber über die Jungbuschstraße mit weit abgerücktem Signalgeber

Der Fußgängersignalgeber an der Furt Jungbuschstraße - West ist in zu großem Abstand von der Furt angebracht und steht nicht mittig im Blickfeld. Ein Übersehen der Signalisierung kann nicht ausgeschlossen werden.

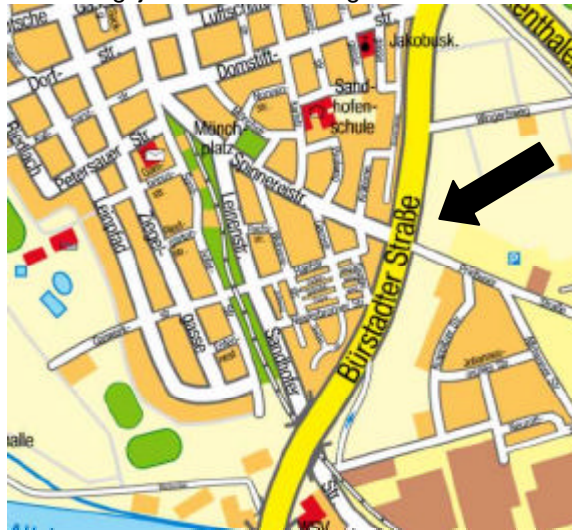
**Bild 1:** Lage im Netz;  
Quelle: Stadt  
Mannheim, 2004

Der Knotenpunkt liegt in Stadtrand-Außenlage. Die Bürstadter Straße ist zwar verkehrsrechtlich als Innerortsstraße gewidmet, umgeht die geschlossene Bebauung jedoch in Randlage. Ausbauzustand, Anbaufreiheit und die Lage hinter einer Lärmschutzwand verleihen ihr einen Außerortscharakter. Dementsprechend wirkt die Einfahrt in die Spinnereistraße als Ortseingangssituation. Über die Priebuser Straße ist ein Industriegebiet angeschlossen, dessen Bebauung auch erst in größerem Abstand vom Knotenpunkt beginnt.

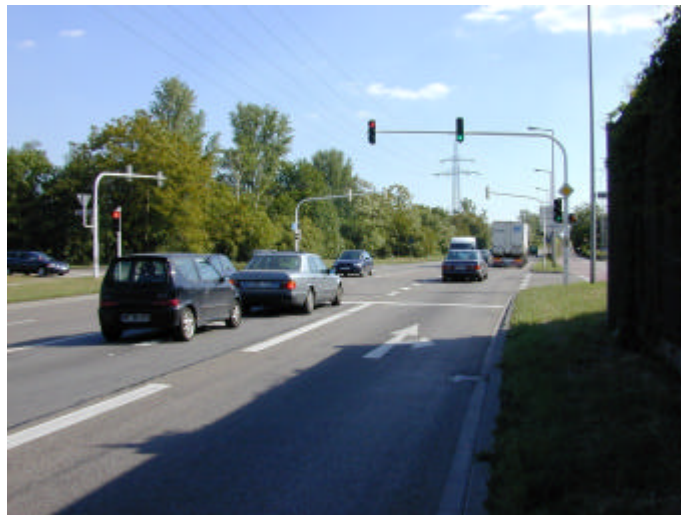
**Bild 2:** Zufahrt Bürstadter Straße-Nord

Die Hauptrichtung der Bürstadter Straße hat in nördlicher Fahrtrichtung zwei Fahrstreifen. Sämtliche anderen Fahrtrichtungen sind einstreifig, im Knotenpunktbereich werden zusätzliche Abbiegefahrstreifen bereitgestellt.

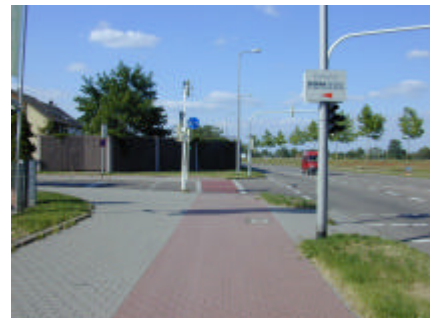
**Bild 4:** Getrennter Geh- und Radweg entlang der Bürstadter Straße

Entlang der Bürstadter Straße verläuft ein getrennter Geh- und Radweg auf der westlichen Seite, der nur im Knotenpunktbereich an den Straßenraum angrenzt, im Streckenverlauf jedoch hinter einem Lärmschutzwand bzw. einer Lärmschutzwand geführt ist. Der Geh- und Radweg wird mit einer getrennten Furt über die Zufahrt der Spinnereistraße (D) geleitet.

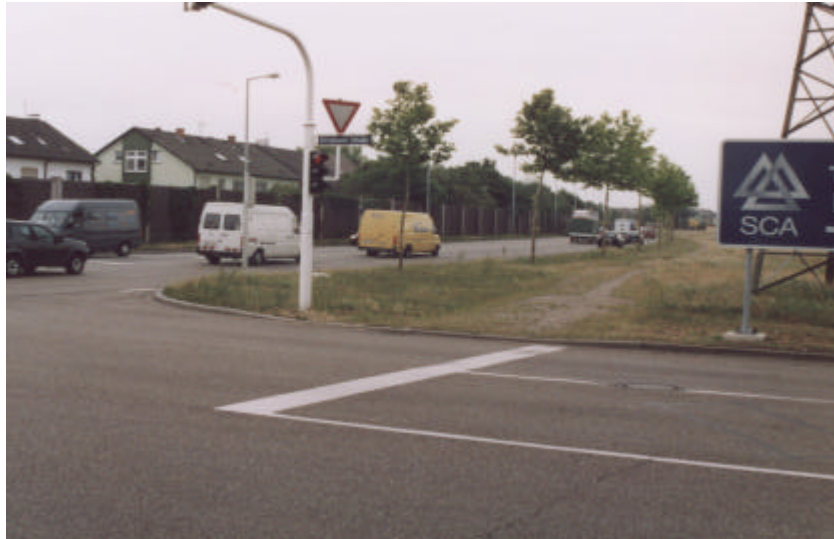
**Bild 5:** Zufahrt Priebuser Straße ohne Furt mit anschließender inoffizieller Wegeverbindung

Über die an den Knotenpunkt anschließende Freifläche im nordöstlichen Quadranten führen mehrere nicht befestigte Fußwege, die augenscheinlich häufig benutzt werden. Fußgänger überqueren häufig den Bereich der Lichtsignalanlage an der Stelle, an der sich üblicherweise die Fußgängerfurt befindet, um den Fußweg zu erreichen.

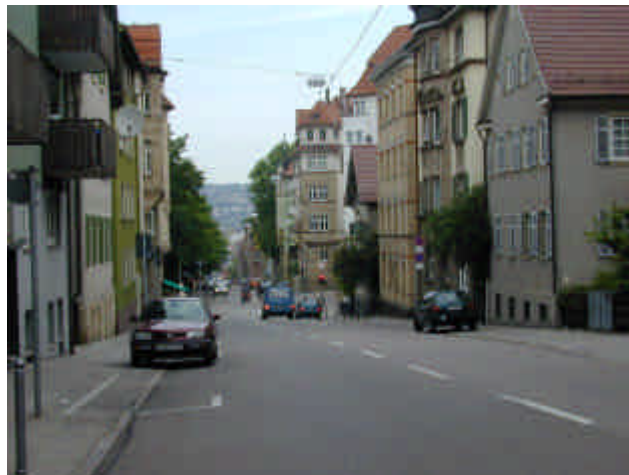
**Bild 3:** Zufahrt  
Immenhofer  
Straße-Süd

Fahrbahnoberfläche *Keine auffälligen Schäden.*

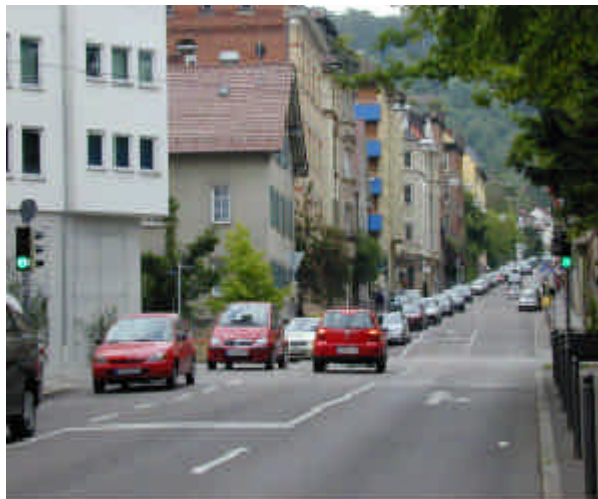
**Bild 4:** Pulkabfluss in der Immenhofer Straße

<b>Betriebszeit</b>	24 Stunden
<b>Signalprogrammaktivierung</b>	Es existieren fünf zeitplanabhängig geschaltete Signalprogramme, darunter vier Tagesprogramme mit einer Umlaufzeit von 90s und ein Schwachlastprogramm (nachts) mit der Umlaufzeit von 70s.
<b>Steuerungsverfahren</b>	Der Knotenpunkt ist festzeitgesteuert.
<b>Koordinierung</b>	Der Streckenzug der Immenhofer Straße ist zwischen dem Österreichischen Platz und der Zellerstraße über sieben Lichtsignalanlagen koordiniert gesteuert, darunter auch drei in die Koordinierung eingebundene Fußgängerschutzanlagen. Die Hauptkoordinierungsrichtung ist morgens stadteinwärts (von Süden nach Norden) und nachmittags in Gegenrichtung. Die Nebenrichtung wird nicht koordiniert.

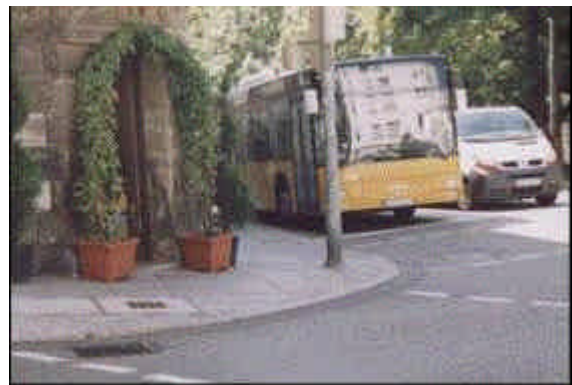
**Bild 5:** Beengte Platzverhältnisse im südöstlichen Quadranten

- Der Rechtsabbiegefahrstreifen der Zufahrt D (Filderstraße) ist aus Gründen des Verkehrsablaufs und der Kapazität nicht erforderlich. Auf den Fahrstreifen könnte daher verzichtet werden, um dem Fußgängerverkehr in diesem Bereich mehr Fläche zur Verfügung zu stellen. Da jedoch kein akuter Handlungsbedarf besteht, wird vorgeschlagen, diese Maßnahme zu erwägen, wenn z.B. ein Umbau der Haltestelle auf Niederflertechnik durchgeführt wird.

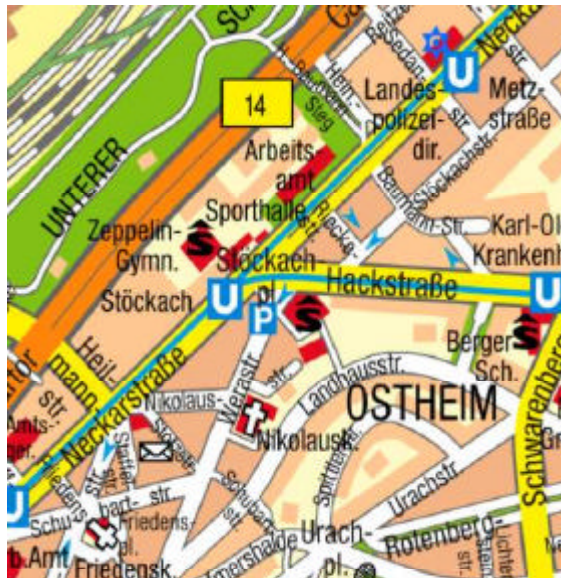
Der innerstädtisch gelegene Knotenpunkt befindet sich in der verdichteten Kernzone. Es handelt sich um ein Mischgebiet mit Geschäfts- und Wohnraumnutzung. Westlich der Neckarstraße befinden sich mehrere öffentliche Gebäude in zurückgesetzter, offener Bauweise. Direkt an den Knotenpunkt schließt im südöstlichen Quadranten ein kleinerer Parkplatz an.

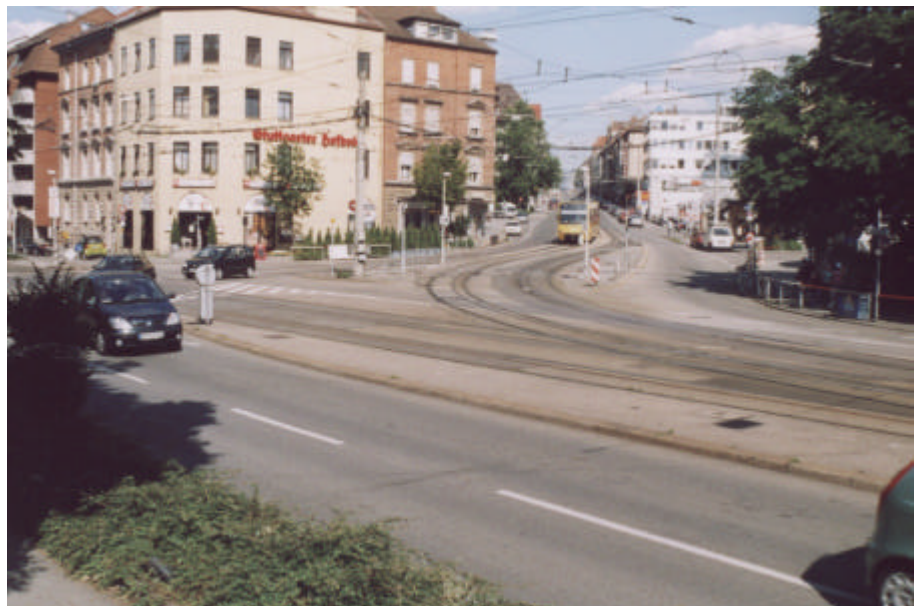
**Bild 3:** Blick in die Hackstraße

Die Stadtbahnen werden entlang der Neckarstraße auf einem besonderen Bahnkörper in Mittellage geführt, der vom Kraftfahrzeugverkehr baulich getrennt ist und nicht von diesem befahren wird. In der Zufahrt Neckarstraße-Süd ist er außerdem gegen Überschreiten außerhalb der Furt durch Absperrereinrichtungen gesichert.

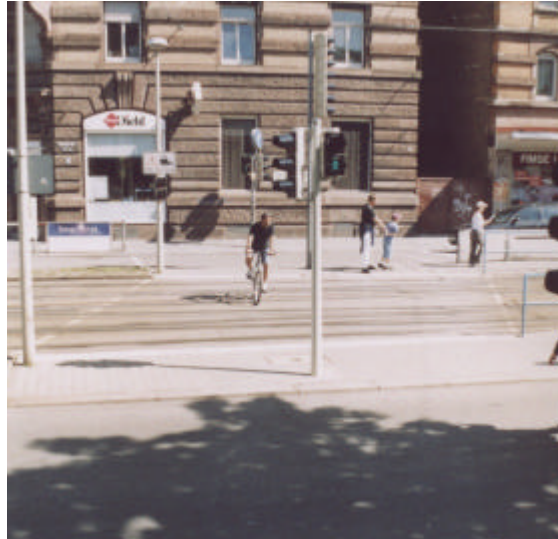
Sämtliche Zufahrten des Knotenpunkts können über signalisierte Fußgängerfurten gequert werden. Die Furten sind dreigeteilt, wobei die Querung der Bahntrasse durch Blinklicht gesichert wird. Als Sicherungsmaßnahme sind die Furten in der Neckarstraße-Nord und in der Hackstraße zueinander versetzt.

In der Neckarstraße-Süd erlauben die Platzverhältnisse keine versetzte Anordnung der Teilfurten.

*An dieser Stelle erfordert die direkte Folge von drei Furten eine erhöhte Aufmerksamkeit, um keine gesperrte oder durch Blinklicht gesicherte Furt zu überqueren. Die Aufstellflächen sind in diesem Bereich sehr klein.*
