Band 46 · 2004

Die Leipziger Pleißenburg

Ein Vorbericht

VON HELGE SVENSHON

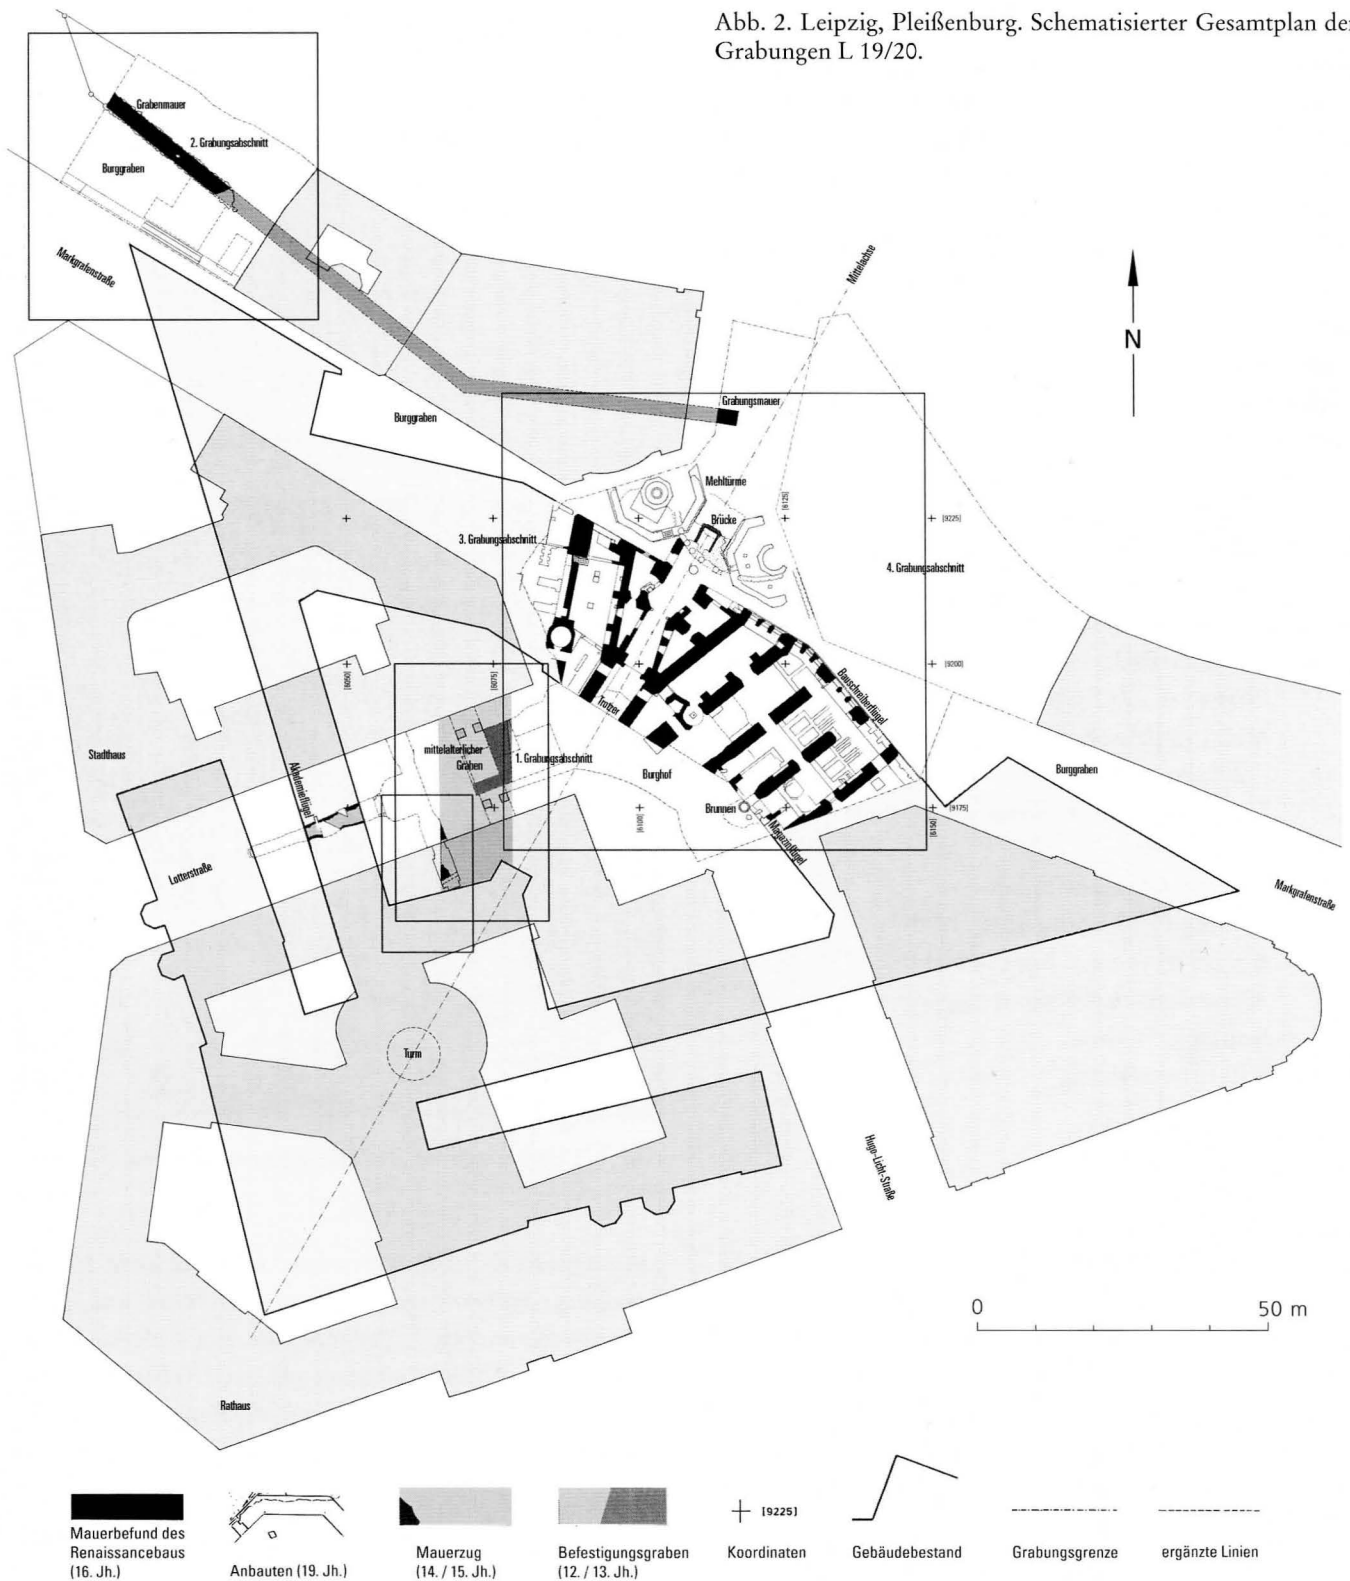
Abb. 2. Leipzig, Pleißenburg. Schematisierter Gesamtplan der Grabungen L 19/20.

Unterstützung der Bauunternehmen vor Ort zu bewältigen⁸ (Abb. 2). Fragestellungen und Ziele der archäologischen Untersuchung ergaben sich einerseits aus dem Mangel an hinreichendem Quellenmaterial zur hoch- und spätmittelalterlichen Vorgeschichte dieses für die Stadtentwicklung Leipzigs bedeutenden Gebiets. Andererseits galt es, die Informationen aus den zahlreichen Ansichten der zwischen 1549 und 1567 neu erbauten Pleißenburg anhand der Grabungsbefunde zu überprüfen, zu ergänzen und gegebenenfalls zu korrigieren. Um die historische Entwicklung von Bauwerk und Ort möglichst genau nachzeichnen zu können, fand im Sommersemester 2003 am Fachgebiet Geschichte und Theorie der Architektur der Technischen Universität Darmstadt ein Projektseminar statt, bei dem in Ergänzung zu den Grabungsergebnissen mit Hilfe historischer Pläne, Stadtansichten und weiterer Archivalien⁹ die letzte Ausbaustufe der spätmittelalterlichen sowie die unterschiedlichen Phasen der frühneuzeitlichen Pleißenburg digital rekonstruiert und in einer vorläufigen schematischen Fassung visualisiert wurden¹⁰.

Während der Aushubarbeiten für den Bau der geplanten Tiefgarage auf dem Burgplatz stellte sich wider Erwarten heraus, dass im Untergrund über dem unzerstörten Kellerbereich bedeutende Mauerreste der frühneuzeitlichen Festung erhalten geblieben sind, obwohl bis dahin angenommen wurde, dass die gesamte Burg bei ihrem Abriss bis zur Höhe der Kellergewölbekappen abgetragen worden war⁸⁷ (Abb. 2; 25; 26).

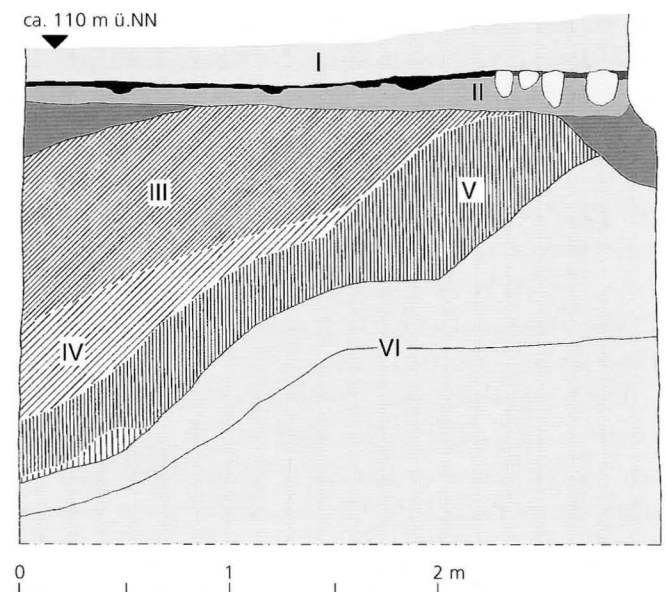
Abb. 3. Leipzig. Profilschnitt durch den hochmittelalterlichen Graben. I Abbruchschicht (Anfang 20. Jh.); II Hofpflaster der Renaissanceburg; III–V Grabenrand mit spätslawischer Keramik des 12./13. Jh.; VI gewachsener Boden.

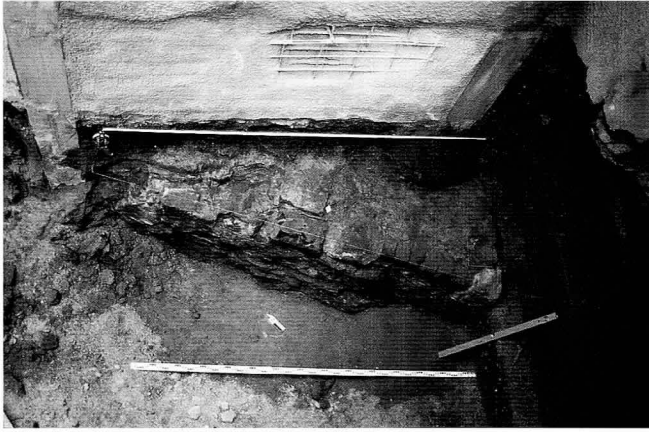
Abb. 4. Leipzig. Spätmittelalterliche Befestigung eines hochmittelalterlichen Grabens in der Lotterstraße.

Böschungswinkel und Abstand der Mauer zum freigelegten Grabenrand ergeben ein Profil, das es erlaubt, in dem kleinen Mauerrest eine nachträgliche Befestigung zu sehen, die im Bereich der Grabensohle errichtet worden ist. Ob der Graben von Osten, also stadtseitig gegen die Mauer verfüllt war, konnte aufgrund der Fundsituation nicht mehr festgestellt werden. Dagegen scheint es sicher, dass er im feldseitigen Westen als Annäherungshindernis erhalten geblieben war und möglicherweise sogar eine Erweiterung erfahren hatte. Obwohl nicht datierbar,

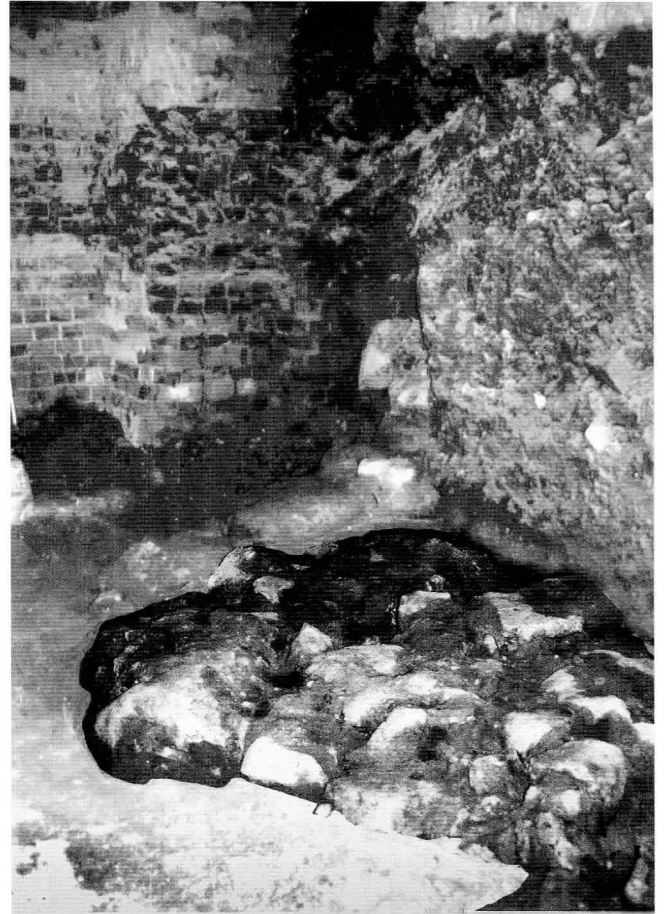
Abb. 5. Leipzig. Fortsetzung der spätmittelalterlichen Befestigungsmauer im Keller des Neuen Rathauses.

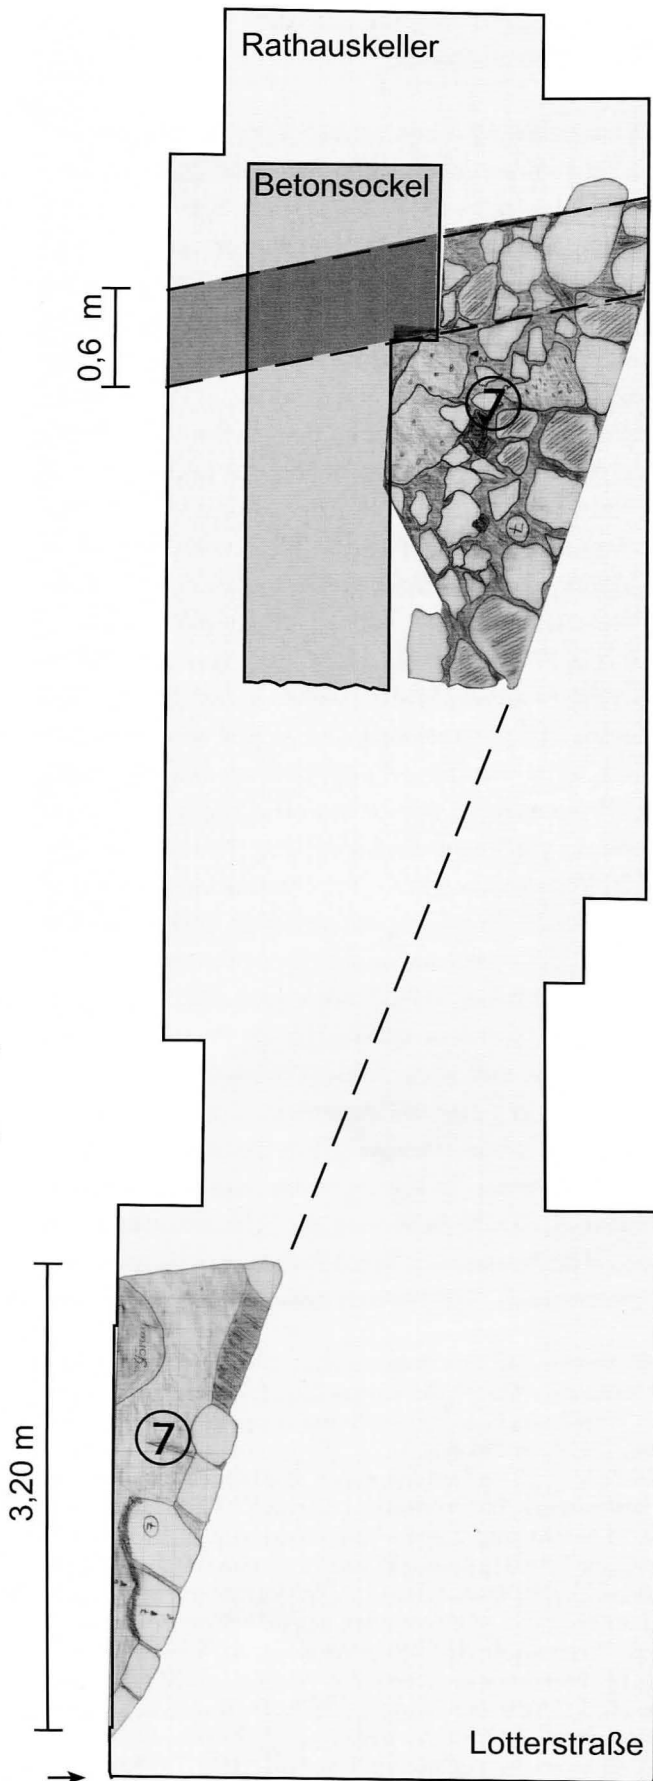
Abb. 6. Schemaskizze des Mauerverlaufs zwischen Lotterstraße und Rathauskeller.

vollen Erklärung bedurfte. Diese Unterbrechung schien nicht durch einen modernen Eingriff verursacht³⁷, sondern eher schon ein beim Bau beabsichtigter Richtungswechsel gewesen zu sein, denn es zeigten sich an einigen weiteren Stellen quer zur Mauer verlaufende Kanten, deren Verlängerung eine im Winkel von ungefähr 60° gedrehte und etwa 60 cm breite stadteinwärts weisende Bauflucht erkennen ließen (Abb. 6). Dies könnten Indizien dafür sein, dass der Befestigungsabschnitt hier eine wie auch immer gestaltete Öffnung und damit möglicherweise sogar eine Toranlage besessen hat³⁸. Ob die Fundamentreste, wie vermutet, direkt mit der Zwingburg Dietrichs in Verbindung zu bringen sind, bleibt fraglich, da ihre Beschaffenheit eine solche Frühdatierung nicht erlaubt³⁹. Wahrscheinlicher ist es, in dem Mauerabschnitt eine spätere Erweiterungsphase der frühen Grabenanlage zu sehen, die das Stadtgebiet im Westen limitierte, wobei diese Grenze mehr als 70 m weiter östlich, also inmitten der Fläche des späteren Renaissanceschlusses lag.

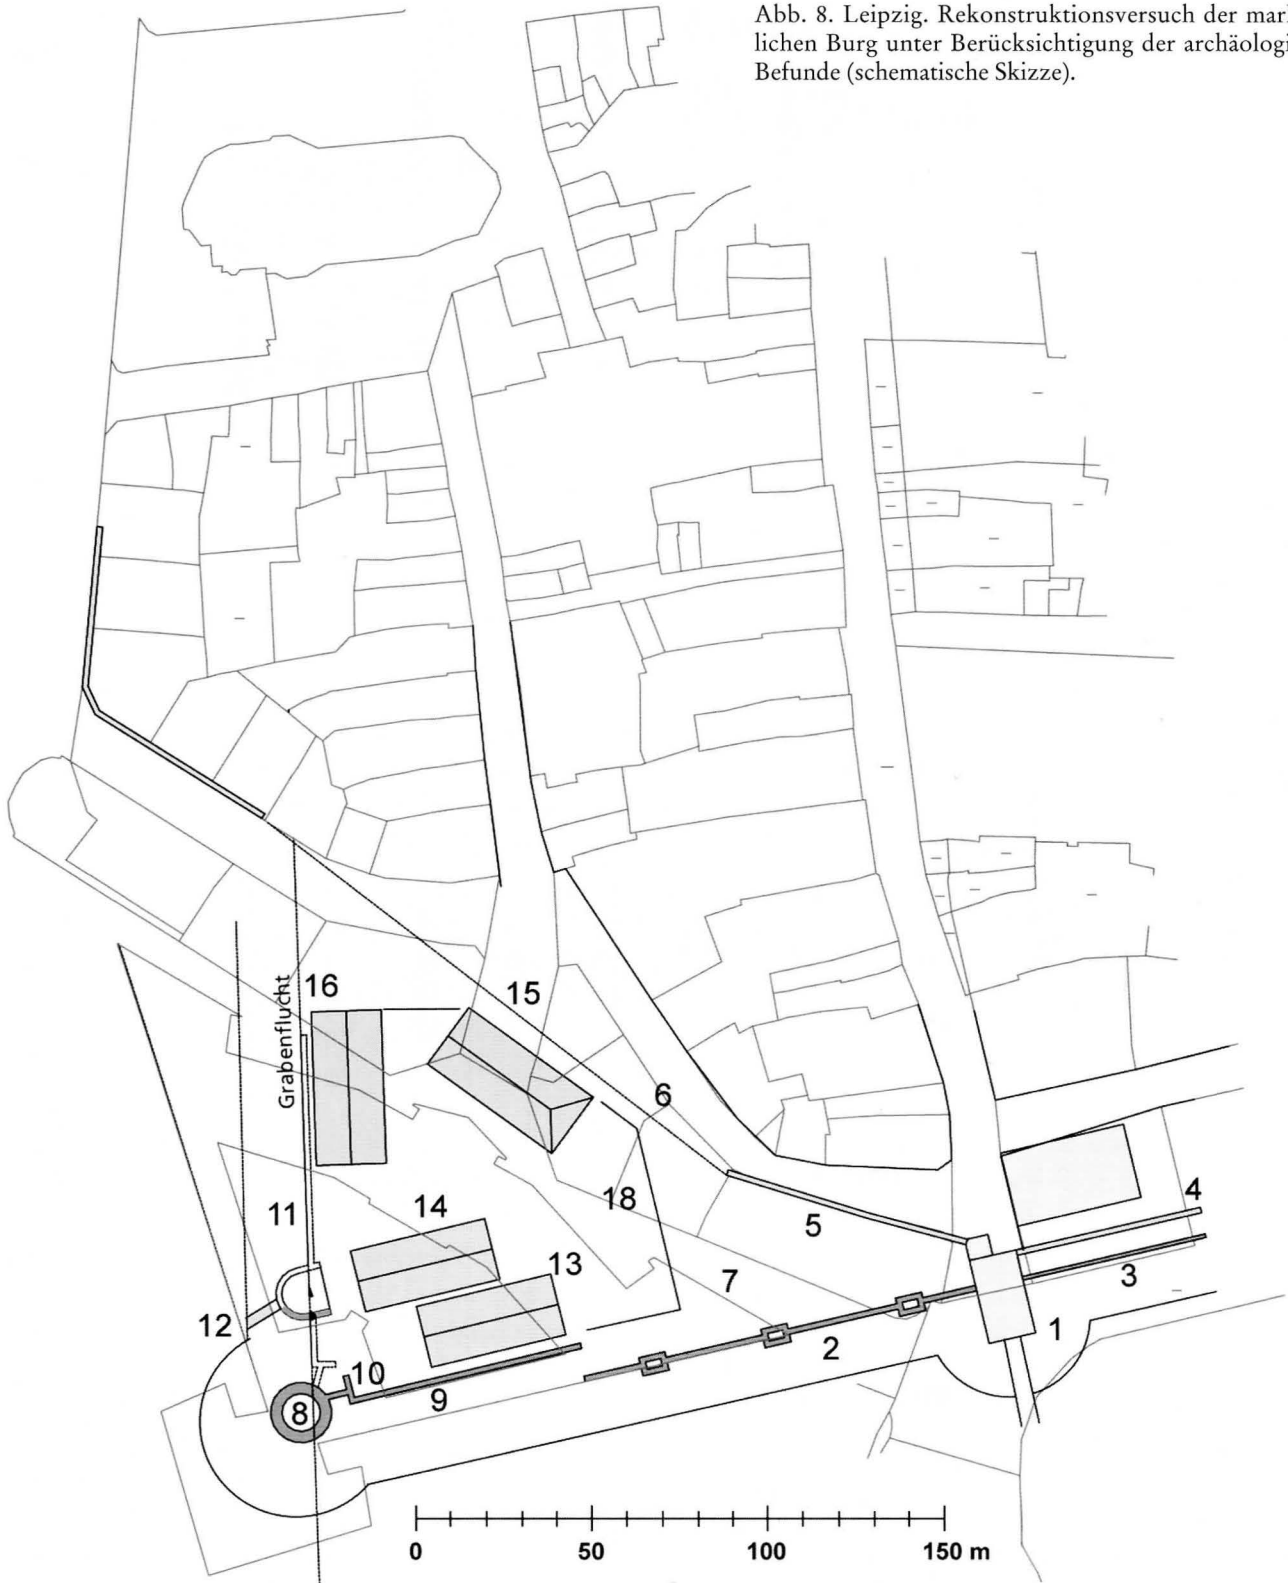
Abb. 8. Leipzig. Rekonstruktionsversuch der markgräflichen Burg unter Berücksichtigung der archäologischen Befunde (schematische Skizze).

gelegt werden, wobei besonders auffällt, dass die beiden in den aktuellen Leipziger Stadtplan projizierten Grenzl意思inien auch auf den Turm des ebenfalls eingeblendeten späteren Pleißenburggrundrisses bezogen sind⁵⁹. Aufgrund der ausgeprägten Detailtreue, die der Zeichner auf die Darstellung der unterschiedlichen Bildinhalte des Holzschnittes verwandt hat, kann auch dem etwas unscharf gestalteten, scheinbar nach Norden versetzten und in Richtung des Turmes weisenden westlichen Abschnitt der südlichen Schlossumwehrung eine im Kern verbindliche Aussagekraft zugestanden werden. Wird demzufolge die auf den Grundriss übertragene Mauerflucht um einen – entsprechend den Proportionen des Bildvordergrundes – geschätzten Betrag von ungefähr 10 m gegenüber der Zwingermauer nach Norden verschoben, so schneidet seine verlängerte Linie die westliche Mauerflucht in einem Punkt, der fast genau das Zentrum des späteren Pleißenburgturmes markiert⁶⁰. Trotz der beschriebenen Ungenauigkeit scheint es doch immerhin vorstellbar, dass Hieronymus Lotter beim Bau der neuen Anlage entweder den Ort des alten Turmes beibehalten oder aber die brauchbar gebliebenen Reste desselben in die neue Burg integriert hat. Da sich dieser Vorgang auch in jüngerer Zeit, beim Entwurf des Neuen Rathauses, dessen weithin sichtbarer Turm wiederum auf dem Stumpf des alten Pleißenburgturmes gründet, abermals vollzogen hat, steht nun – in Ergänzung zu den Mauerresten aus der Lotterstraße – ein zweiter Festpunkt zu Verfügung, der die Baumassen des alten Schlosses mit großer Genauigkeit im Stadtplan fixiert (Abb. 8).

da gerade jenes unter dem Kellerboden des Neuen Rathauses entdeckte Fundament im Süden einen gemauerten Abschluss aufwies und darüber hinaus die Spuren einer in das Burginnere weisenden Mauerflucht zeigte, die vielleicht mit der Toranlage in Verbindung zu bringen ist. Allerdings erlaubt der Befund aufgrund seiner fragmentarischen Überlieferung bestenfalls die Bestätigung dieses Sachverhaltes; über seine genaue Lage im Plan gibt er

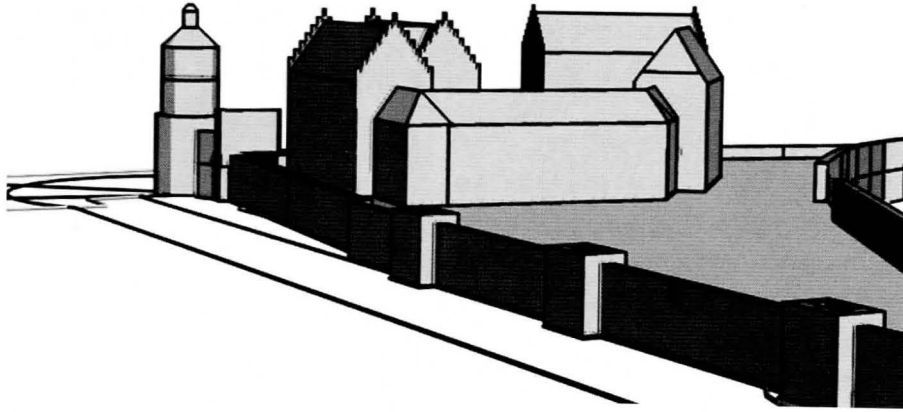
Abb. 9. Leipzig, Pleißenburg. Schematische CAD-Rekonstruktion der Situation vor 1547.

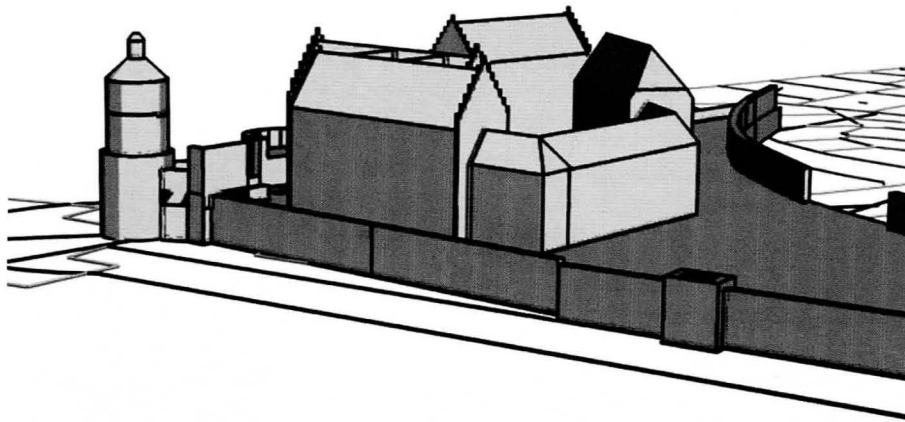
Abb. 10. Leipzig, Pleißenburg. Schematische CAD-Rekonstruktion der Situation vor 1547.

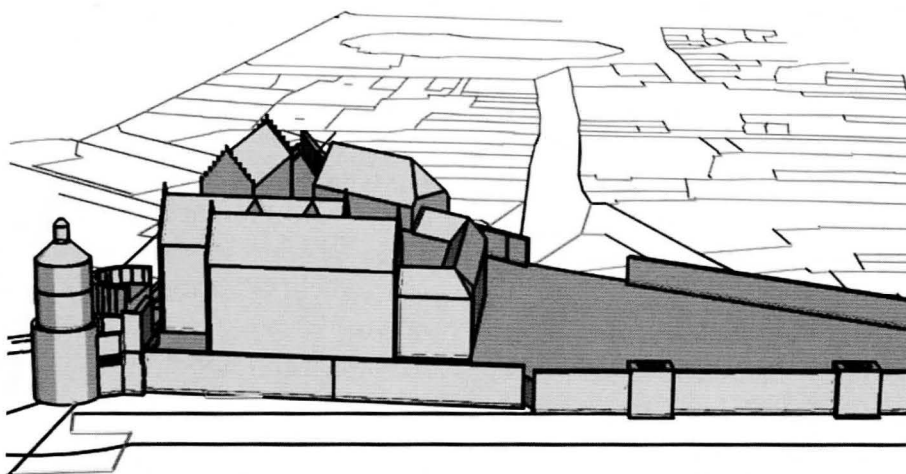
Abb. 11. Leipzig, Pleißenburg. Schematische CAD-Rekonstruktion der Situation vor 1547.

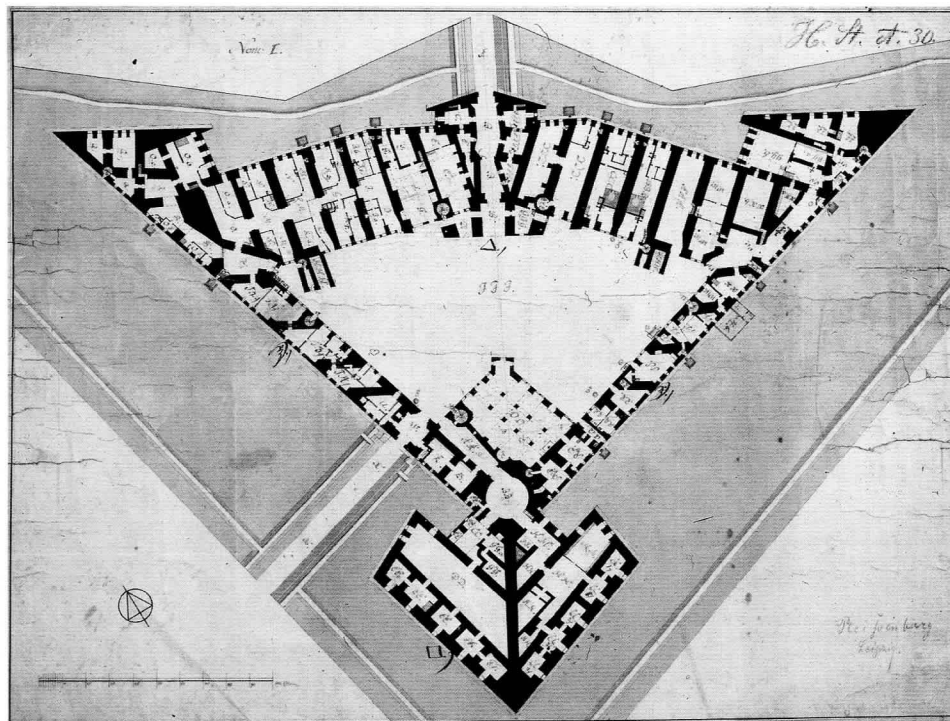
Abb. 15. Grundriss der Pleißenburg um 1800.

Entstanden war eine Anlage, deren ungewöhnliche, als gleichschenkelig-rechtwinkliges Dreieck ausgebildete Grundrissgeometrie Vogt von Wierandt offensichtlich aus den Konturen der vorhandenen Stadttopografie entwickelt hatte (Abb. 12; 14; 15). Dabei folgten die beiden der Feldseite im Süden und Westen zugewandten niedrigen Flügelbauten den Linien der Dreieckskatheten, in deren Schnittpunkt sich der alte Standort des nun deutlich vergrößerten Turmes befand. Diesem wiederum war eine an der Symmetrieachse der Winkelhalbierenden ausgerichtete und baulich mit dem Turm verbundene Spitzbastion – die Schlossbastei – vorgelagert. Während im Süden die Bauflucht der alten Zwingermauer von der Außenwand des Seitenflügels aufgenommen und bis zum Turm weitergeführt worden war, legte sein rechtwinklig nach Norden weisendes Pendant eine Richtung fest, die gegenüber der ursprünglichen Mauerlinie bedeutend weiter westlich verlief. Die Gebäudetiefe dieser lang gestreckten Seitentrakte, die in späterer Zeit nach ihren veränderten Funktionen als Rentamts- und Akademieflügel (Süden/Westen) bezeichnet wurden, scheint dabei aus der Breite des Zwingers selbst abgeleitet, da in der hofseitigen Fassade des Rentamtsflügels die Bauflucht der inneren Stadtmauer fortgesetzt wurde. Dass sich Spuren dieser Gebäudedisposition bereits am 1547 dargestellten Zustand des alten Schlosses beobachten lassen, zeigen die beiden gegeneinander versetzten Mauerlinien im Süden des Schlosses, deren Abstand die Breite des Zwingers andeuten könnte [2; 9] (Abb. 7; 8)⁷¹.

Im Norden und Osten endeten die beiden Flügelbauten als spitze Halbbastionen, deren stadtseitige, um 45° gegenüber den Seiten abgewinkelte Facen die Hypotenusenlinie des regelmäßigen Grundrissdreiecks definierten. Zwischen die Halbbastionen waren zwei symmetrisch angeordnete niedrige Flügel eingefügt, die von einem mehrgeschossigen und mittig an der Symmetrieachse ausgerichteten

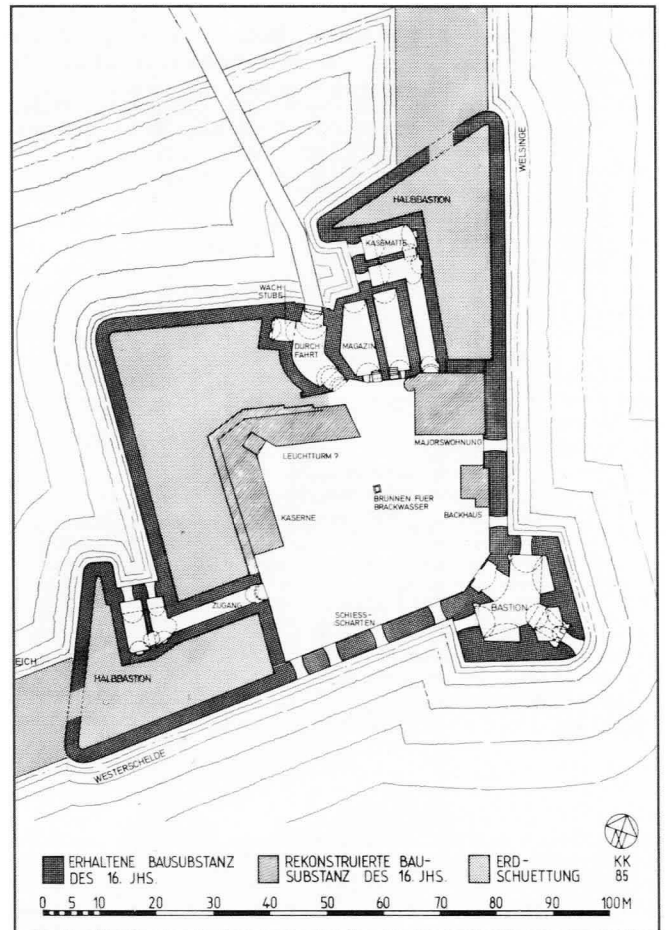
Abb. 17. Fort Rammekens. Rekonstruierter Grundriss der Festung von 1547. Nach Kiem (Anm. 80, 1987) Abb. 2.

zeigt die als reine Zitadelle geplante Anlage eine verblüffende Affinität zur geometrischen Grundrissdisposition der Pleißenburg, allerdings mit dem großen Unterschied, dass bei dem niederländischen Fort die gesamte aus mächtigen Mauern und Erdwällen gefügte Umfassung ausschließlich fortifikatorischen Zwecken diente und keinerlei weitere Funktionen zu erfüllen hatte. Die hierfür notwendigen Bauten für Mannschaft, Offiziere und

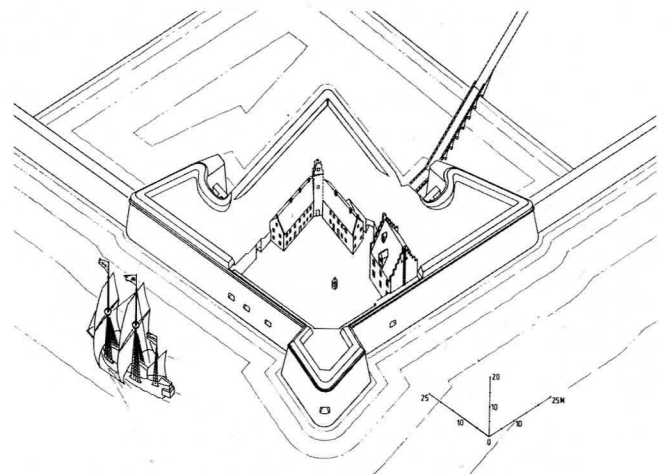
Abb. 18. Fort Rammekens. Isometrie der rekonstruierten Festung von 1547. Nach Kiem (Anm. 80, 1987) Abb. 5.

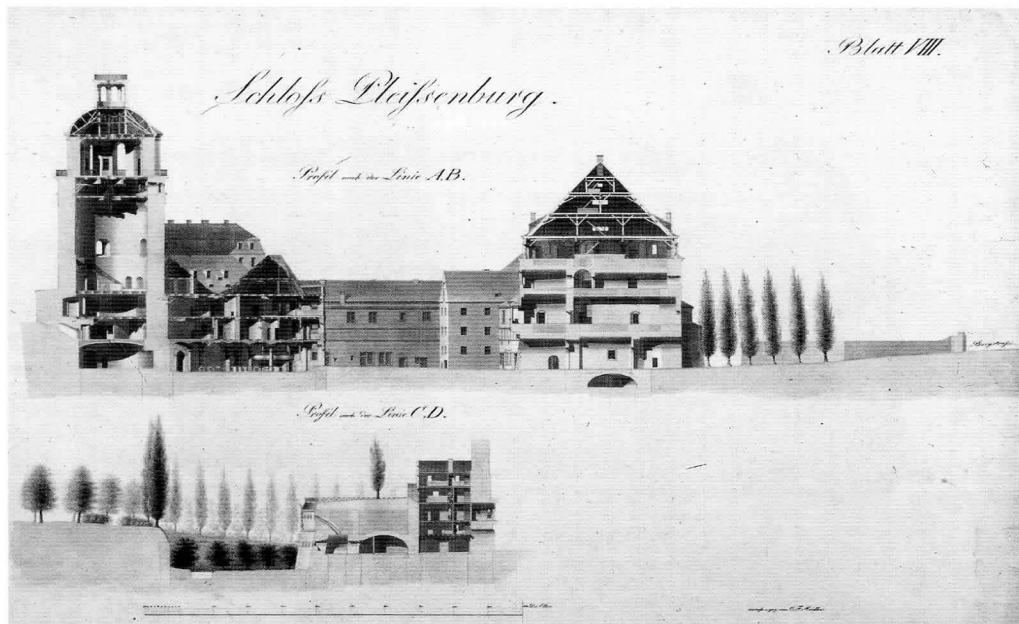
Abb. 20. Schnitt durch die Pleißenburg um 1827.

im Vorfeld der seit 1783 betriebenen Trockenlegung von Stadt- und Burggräben sowie dem Abbruch der Leipziger Befestigungsanlagen bereits 1774 die Brücken zwischen Burg und Stadt beseitigt und durch Erdwälle ersetzt. 1785 bezog die Kunstakademie den westlichen Seitenflügel und im Trotzer wurde die Kurfürstliche Weinniederlage eingerichtet. Zwischen 1787 und 1790 fand eine das Stadtbild prägende Veränderung des Turmes statt, auf dessen Spitze nun ein Observatorium der Universität entstand. In dieser Zeit wurde durch die Entfernung der mächtigen Schildwehr am Trotzer auch die große Toröffnung zur Burg endgültig freigestellt. 1805 erhielt die Leipziger Universität mit dem Einzug ihres chemischen Labors einen weiteren Zugriff auf den Bau (Abb. 20).

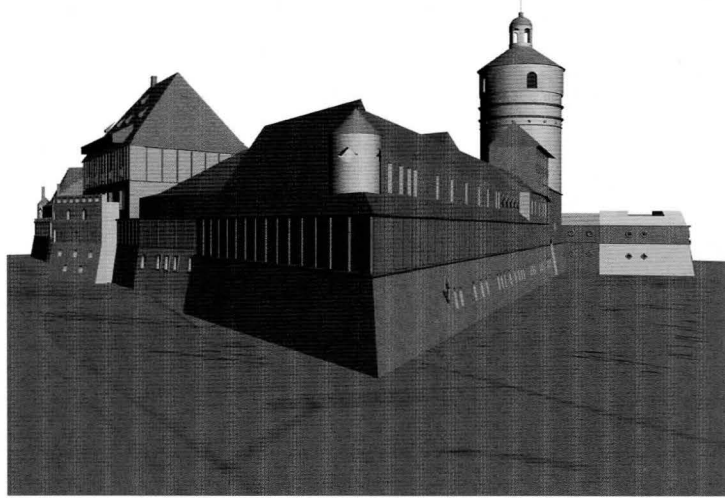
Abb. 21. Leipzig, Pleißenburg um 1600. Schematische CAD-Rekonstruktion.

z. B. am Rentamtsflügel, die ursprüngliche Bausubstanz zu erkennen war (Abb. 21–24)⁸².

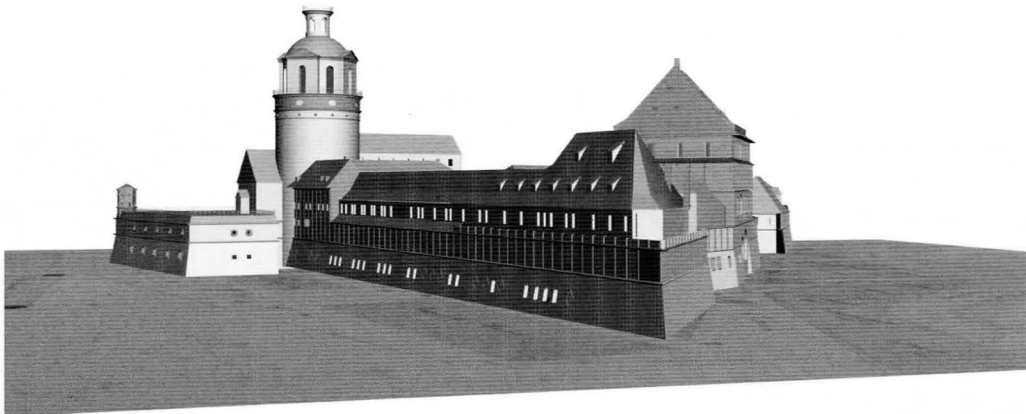
Abb. 22. Leipzig, Pleißenburg um 1830. Schematische CAD-Rekonstruktion.

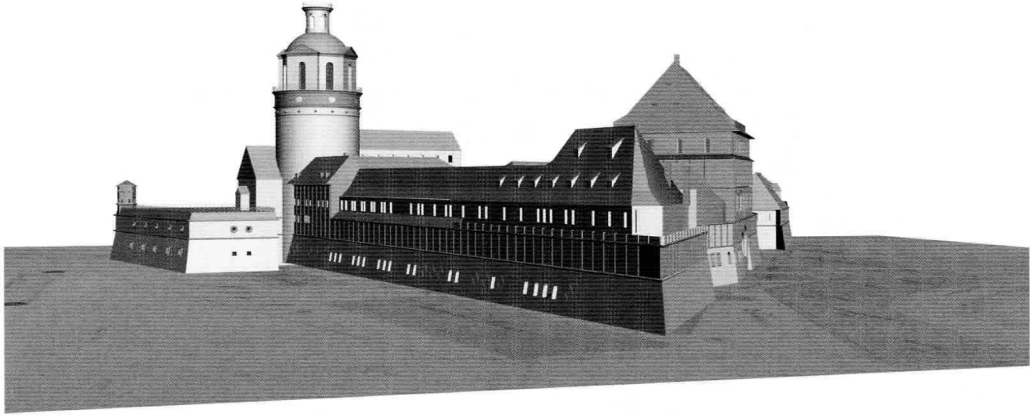
Abb. 23. Leipzig, Pleißenburg um 1890. Schematische CAD-Rekonstruktion.

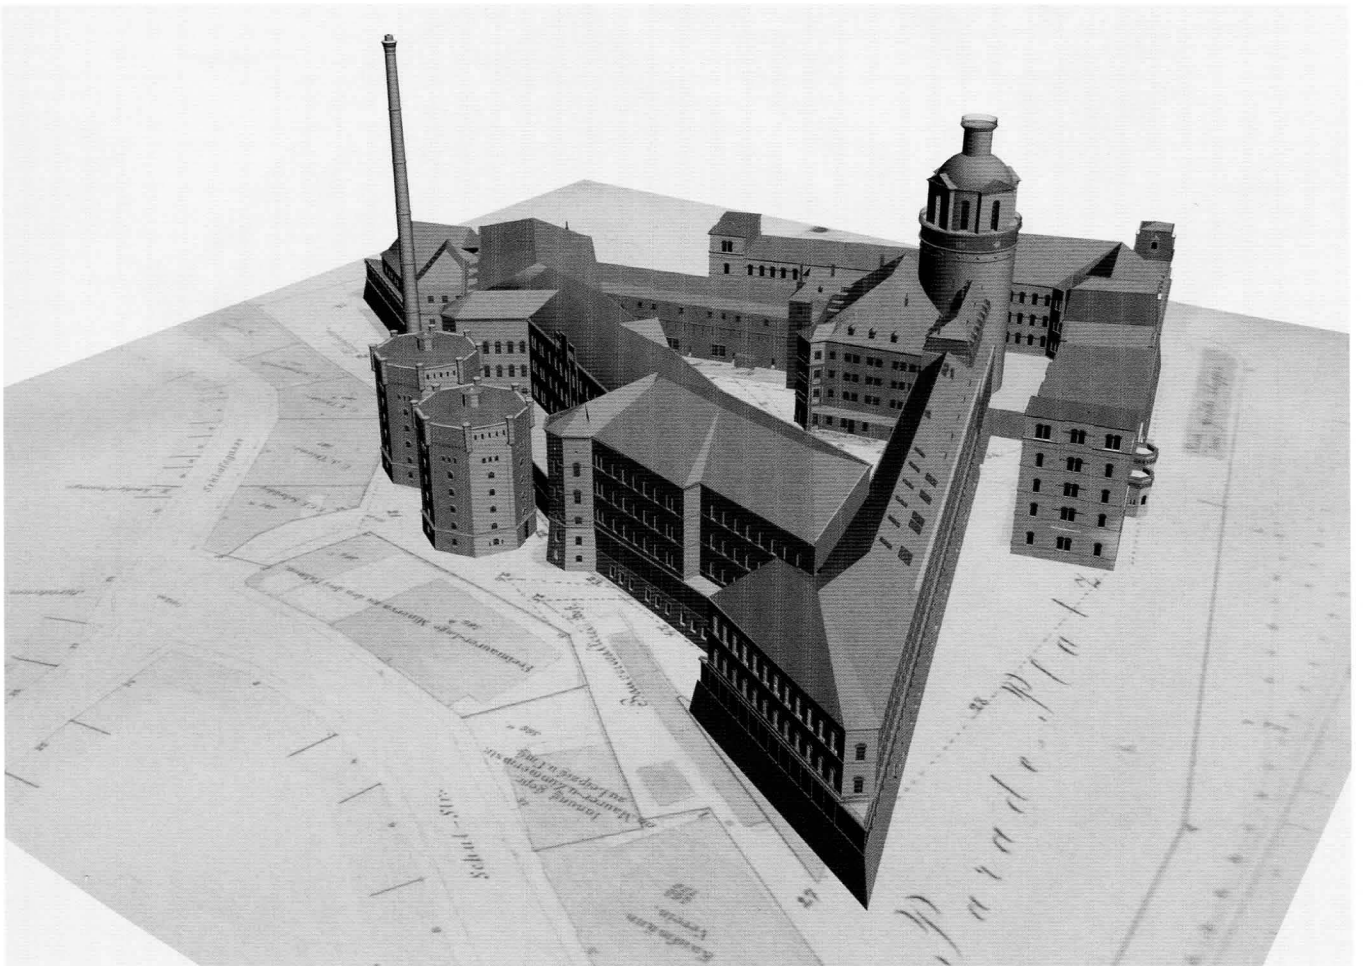
Abb. 24. Leipzig, Pleißenburg um 1890. Schematische CAD-Rekonstruktion.

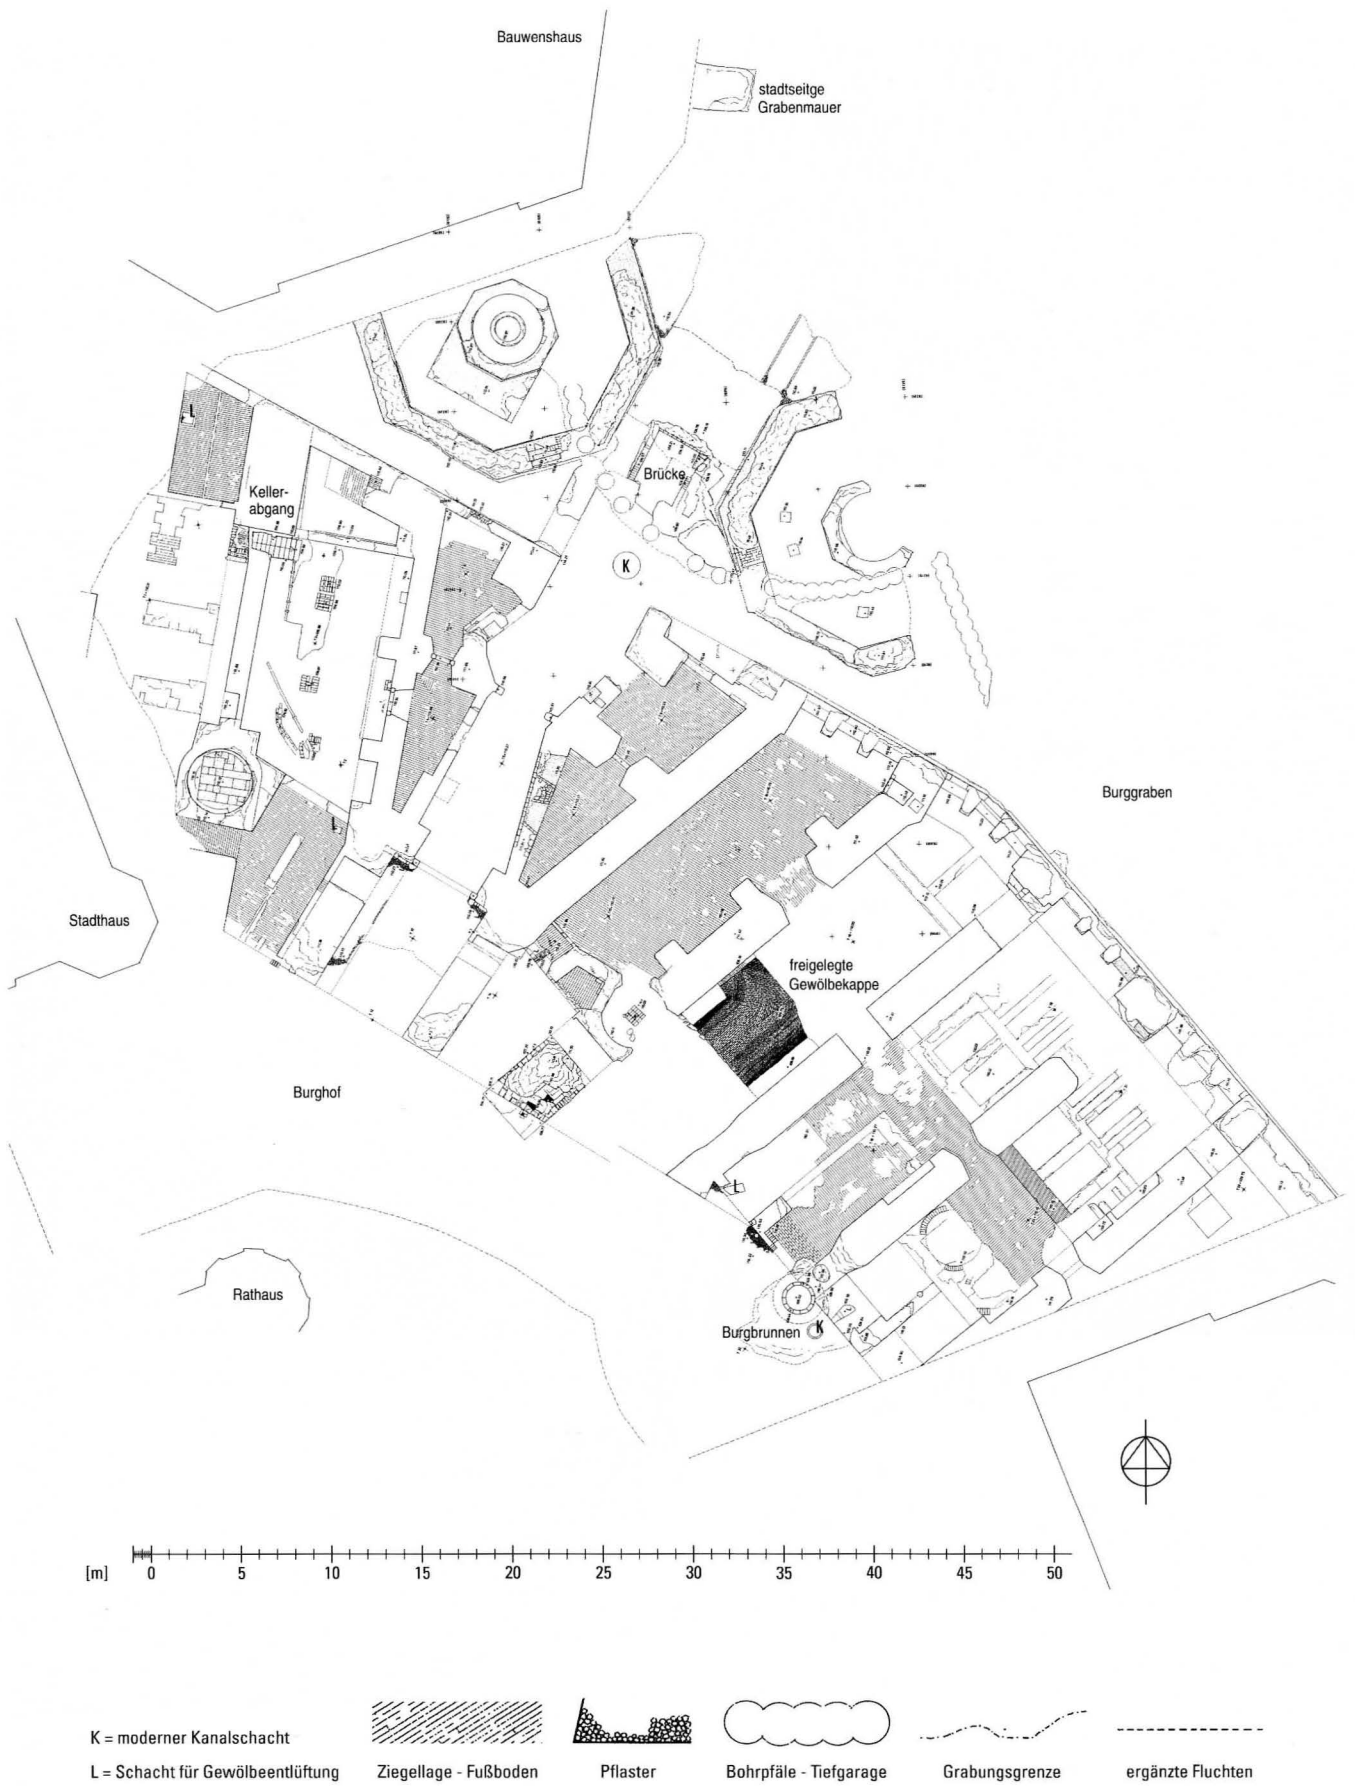
Abb. 25. Leipzig. Bauaufnahme des freigelegten Pleißenburggrundrisses auf dem Burgplatz.

Der gewaltige, eine Fläche von ca. 3000 m² umfassende Mauerbefund zeigte im wesentlichen den Erdgeschossgrundriss des zentralen Trotzers sowie einen Teil des sich im Südwesten anschließenden Magazin- bzw. Bauschreiberflügels. Vor dem Hauptportal des Trotzers und zwischen den 1872 angefügten Speichertürmen ist in wenigen Resten

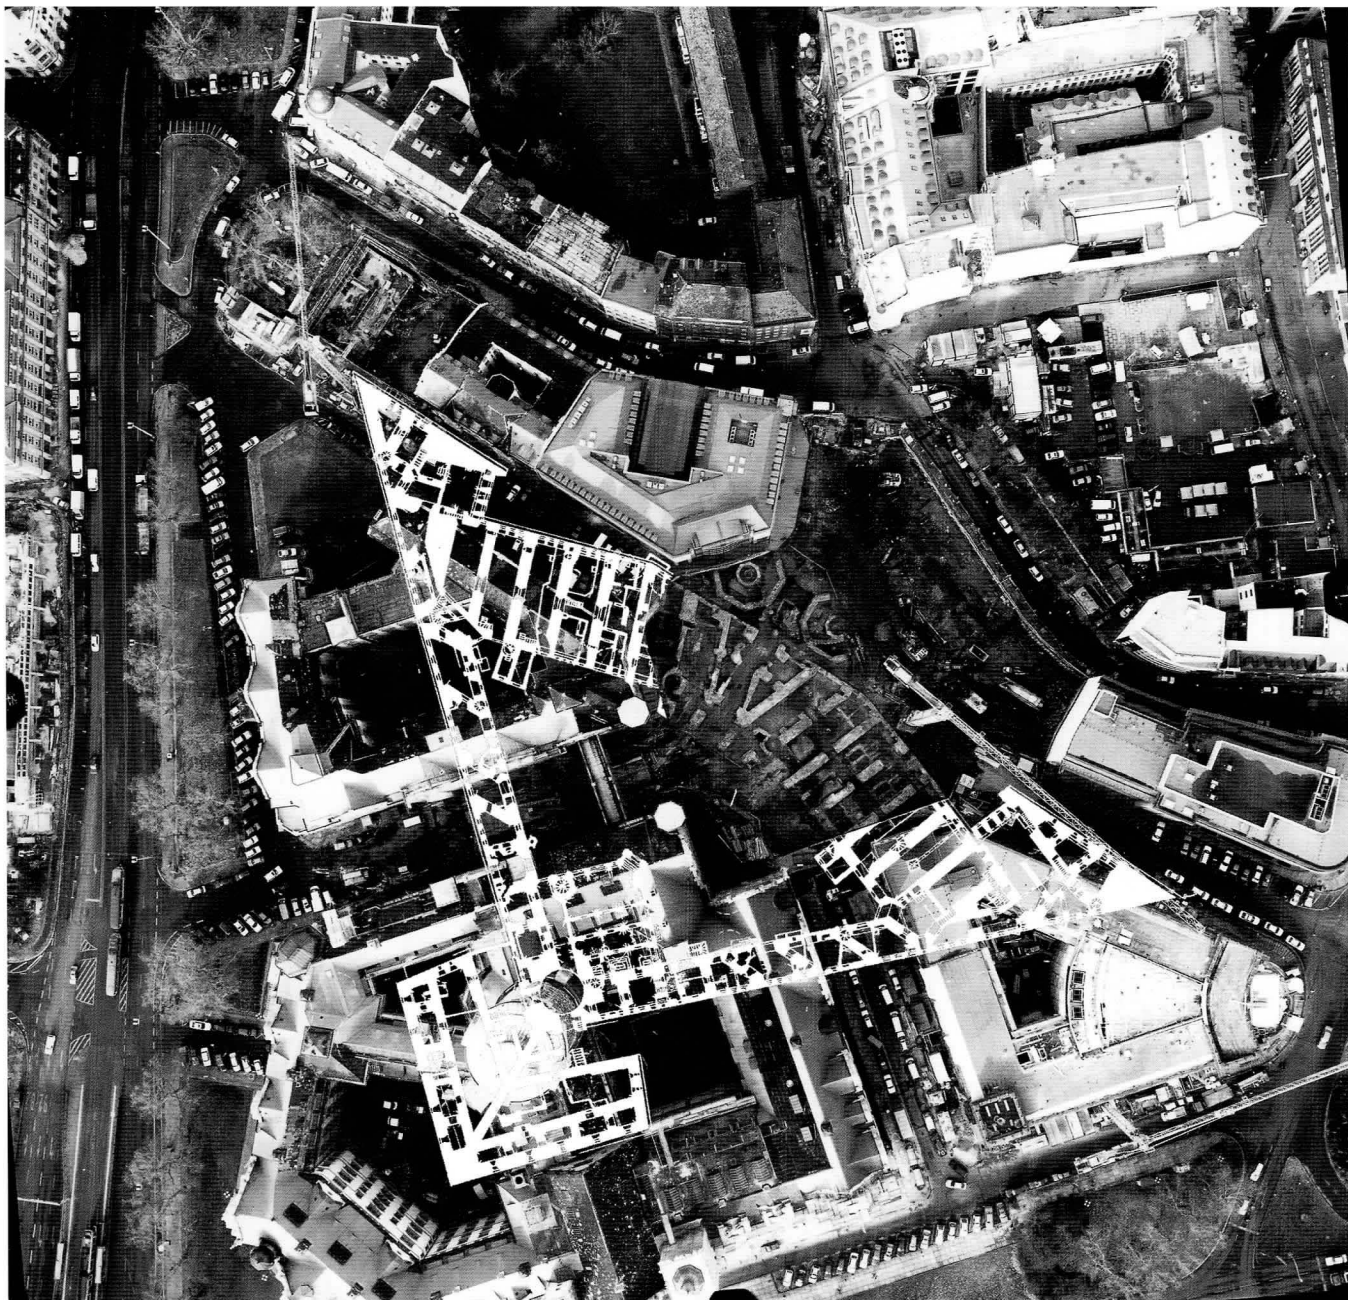
Abb. 26. Leipzig. Luftbild mit eingeblendetem Grundriss der Pleißenburg (Messflug Dez. 1995). Ingenieurbüro für Luftbilddauswertung und Vermessung – Borna.

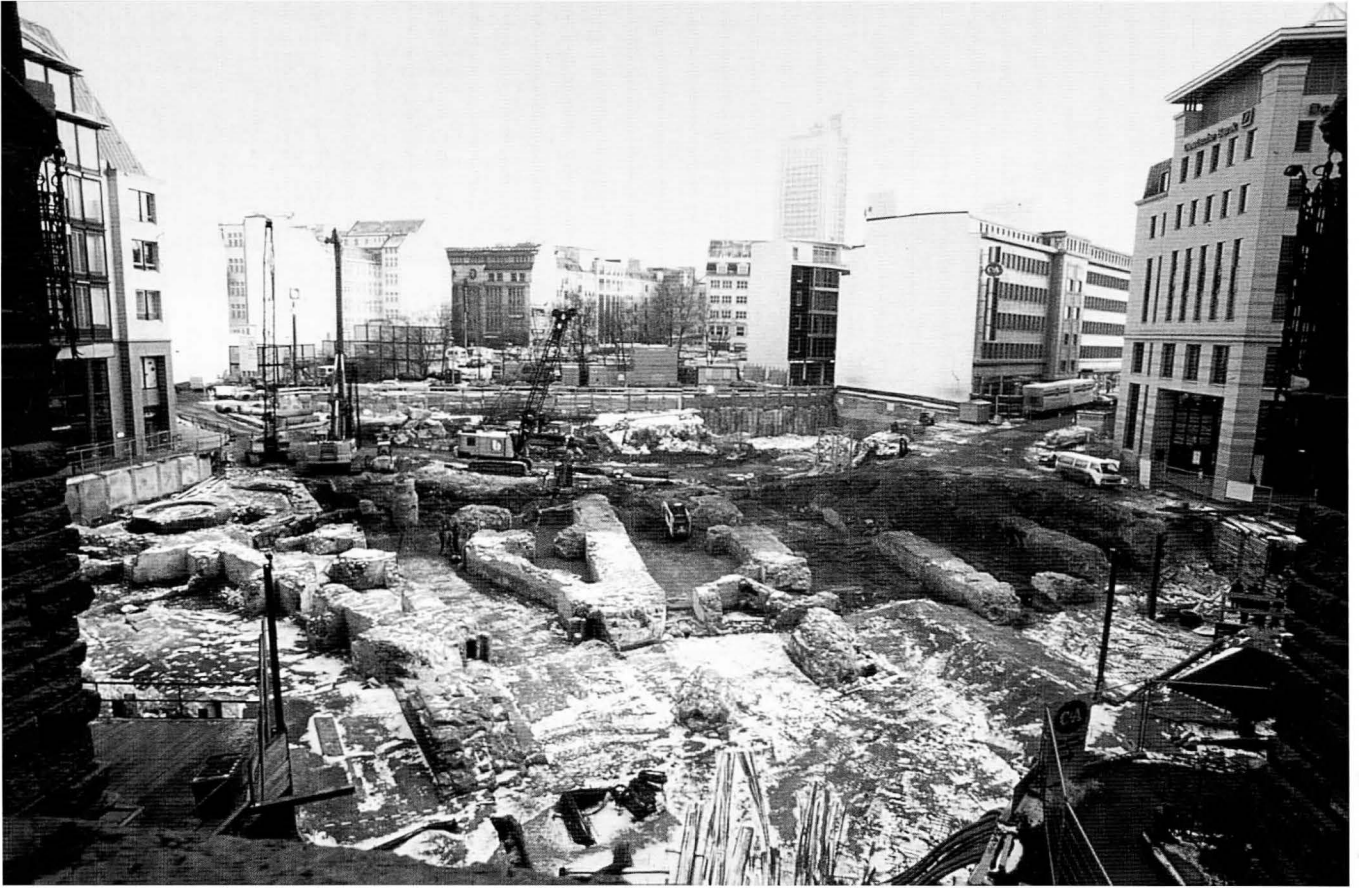
Abb. 27. Leipzig. Die freigelegten Mauern des Trotzers. Durchgang mit angrenzenden Räumen.

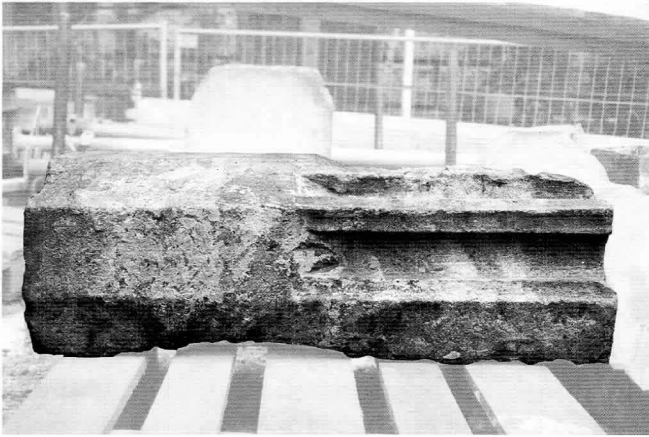
Abb. 28. Leipzig. Als Hoftorlaibung wiederverwendetes spätgotisches Fenstergewände.

ein Mauerzug der gegen Ende des 18. Jahrhunderts wieder entfernten mächtigen Schildwehr erhalten geblieben. Während von der ursprünglichen Brückenanlage, die sich einst über den Burggraben spannte, keine Reste erhalten geblieben sind, konnten doch Spuren der sie später ersetzenden Wallanlage sichtbar gemacht werden. Im Gegensatz zu den akkurat gemauerten Ziegelfundamenten und Kellergewölben waren die bis auf durchschnittlich 1,5 m Höhe erhaltenen und 1,2–2,3 m starken Mauerzüge zum größten Teil aus grob und unregelmäßig gesetztem Ziegelbruch hergestellt (Abb. 27). Vereinzelt fand sich einfaches Bruchsteinmauerwerk aus lokal anstehendem Braunkohlenquarzit, und an exponierten Stellen, wie etwa den Mauerzungen der Hofzufahrt, waren große Werksteinquader aus Porphyrtuff und Sandstein verbaut. Die Laibungen des Hoftores erwiesen sich nach ihrem Ausbau als wiederverwendete spätgotische, mit Hohlkehlen profilierte Werksteine, die vermutlich als Fenstergewände Bestandteil der spätmittelalterlich ausgebauten Vorgängerbau waren (Abb. 28).

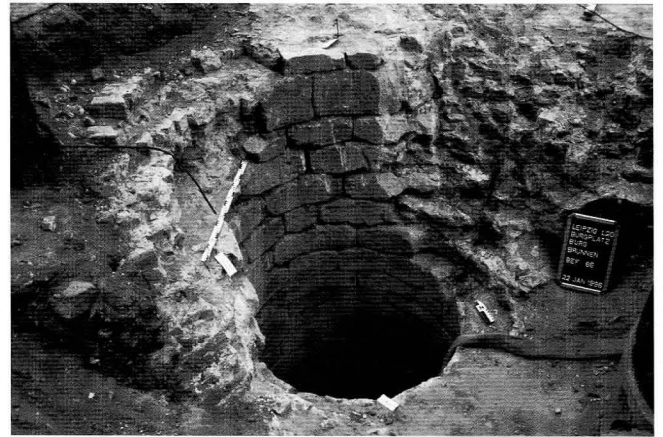
Abb. 30. Leipzig. Burgbrunnen.

Auf dem Burghof nordöstlich des Trotzers, in direktem Anschluss an eine Mauerflucht des Magazinflügels, wurde eine Brunnenanlage freigelegt, die durch eine gegenüber der Masse des freigelegten Mauerwerks völlig unterschiedliche Fügungsart auffiel (Abb. 30; 31). Bei der Bergung der oberen Mauerschichten stellte sich heraus, dass auch diese Anlage – wie schon die Einfassungen des Hoftores – vollständig aus Spolien angefertigt war. Die zu Tage gebrachten Werksteine erwiesen sich als spätgotische Gewölberippen, deren konvexe äußere Linienführung kurioserweise in eine gegensätzliche, konkave Form umgearbeitet worden war, um so die innere Rundung des Brunnenschachtes bilden zu können. Der sorgfältig gemauerte, 1,4 m breite Schacht reichte bis in eine Tiefe von 8,5 m unter

das heutige Platzniveau in die Grundwasser führenden Schichten der Stadt und war auf fünf kräftige horizontale Eichenbalken gegründet. In ihm war ein aus zwei geflanschten Holzröhren zusammengesetztes Standrohr installiert, dessen unteres Ende in Grundwassertiefe nur einseitig gebohrt und mit einem einfachen Filterblech versehen war. Knapp unter der Erdgeschossebene der Burg war der Brunnen an eine ungefähr 2,7 m lange⁹¹ weitere Holzröhre angeschlossen, deren Lage mit dem im Jahre 1693 von J.M. Senckeisen angefertigten Röhrwasserplan korrespondierte⁹².

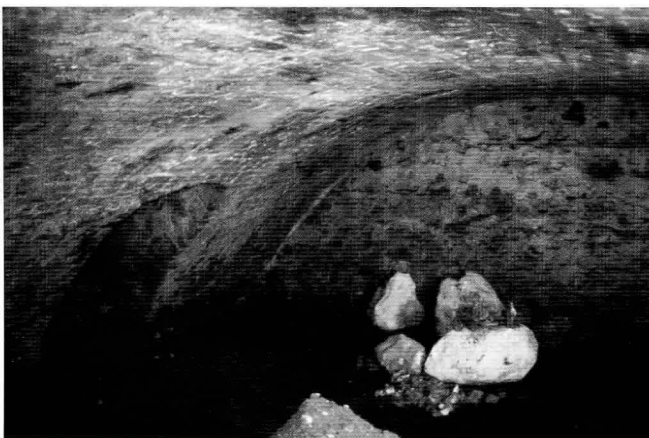
Abb. 29. Leipzig. Wiederentdecktes Kellergewölbe.

direktem Weg in den Burghof führte (Abb. 29). Mehrere auf der Kellerwand erhalten gebliebene Sgraffiti datieren die letzte Begehung des Gewölbes vor dem Abbruch der Burg ins Jahr 1895⁹⁰.

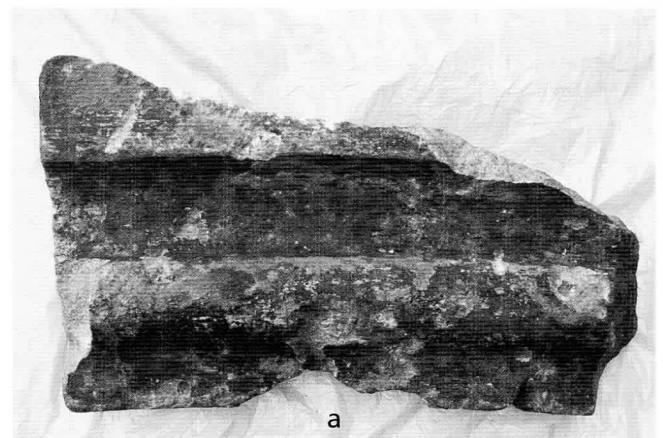
Abb. 31a,b. Leipzig. Für die Brunneneinfassung umgearbeitete spätmittelalterliche Gewölberippen.
