Band 46 · 2004

Die Leipziger Pleißenburg

Ein Vorbericht

VON HELGE SVENSHON

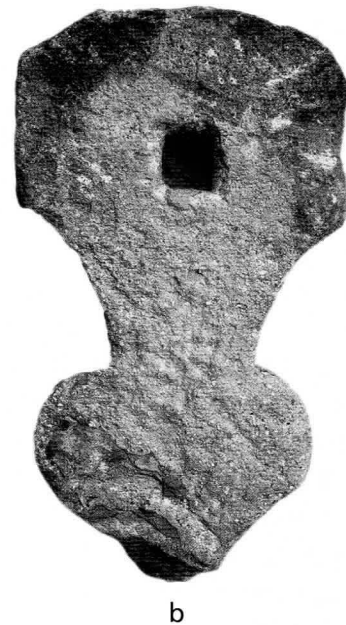
Auf dem Burghof nordöstlich des Trotzers, in direktem Anschluss an eine Mauerflucht des Magazinflügels, wurde eine Brunnenanlage freigelegt, die durch eine gegenüber der Masse des freigelegten Mauerwerks völlig unterschiedliche Fügungsart auffiel (Abb. 30; 31). Bei der Bergung der oberen Mauerschichten stellte sich heraus, dass auch diese Anlage – wie schon die Einfassungen des Hoftores – vollständig aus Spolien angefertigt war. Die zu Tage gebrachten Werksteine erwiesen sich als spätgotische Gewölberippen, deren konvexe äußere Linienführung kurioserweise in eine gegensätzliche, konkave Form umgearbeitet worden war, um so die innere Rundung des Brunnenschachtes bilden zu können. Der sorgfältig gemauerte, 1,4 m breite Schacht reichte bis in eine Tiefe von 8,5 m unter

das heutige Platzniveau in die Grundwasser führenden Schichten der Stadt und war auf fünf kräftige horizontale Eichenbalken gegründet. In ihm war ein aus zwei geflanschten Holzröhren zusammengesetztes Standrohr installiert, dessen unteres Ende in Grundwassertiefe nur einseitig gebohrt und mit einem einfachen Filterblech versehen war. Knapp unter der Erdgeschossebene der Burg war der Brunnen an eine ungefähr 2,7 m lange⁹¹ weitere Holzröhre angeschlossen, deren Lage mit dem im Jahre 1693 von J.M. Senckeisen angefertigten Röhrwasserplan korrespondierte⁹².

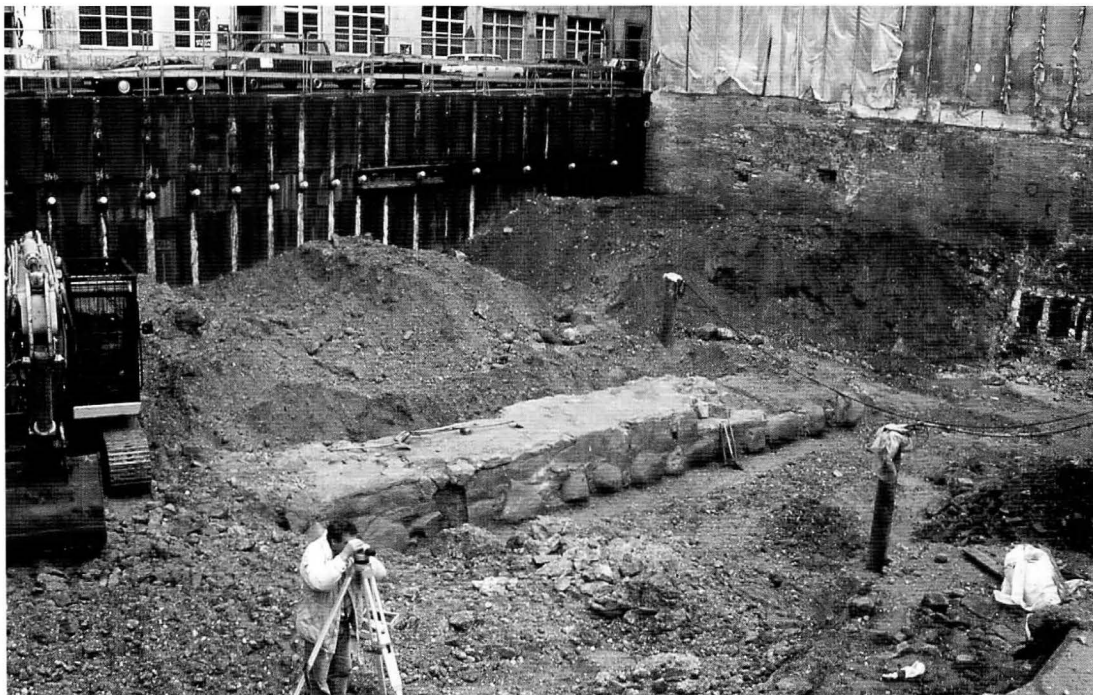
Abb. 33. Leipzig. Reste der stadtseitigen Grabenmauer.

Die 2,5–3 m breite zweischalige Befestigungsmauer war in ihrem Sockelbereich im Wesentlichen aus mächtigen eiszeitlichen Findlingen und Braunkohlenquarzitbruch hergestellt. Während der in einer Höhe von 1–1,5 m erhaltene Aufbau an der verfüllten stadtseitigen Nordostflanke eher achtlos gefügt war, zeigte sich die einst sichtbare Grabenseite in sorgfältig gesetztem polygonalem Sichtmauerwerk. Die Schalen waren mit einem zähen Kalkmörtel verfügt und dazwischen mit Ziegel- und Quarzitbruch verfüllt. Etwa in der Mitte des freigelegten Abschnitts befand sich ein sorgfältig gearbeiteter, senkrecht verlaufender Schacht mit einer kleinen überwölbten Öffnung, der für die Ableitung der städtischen Abwässer vorgesehen war (Abb. 35). Diese Entsorgungspraxis hatte jedoch zur Folge, dass der Graben im Laufe der Zeit allmählich verschlammte und zur Ursache erheblicher Geruchsbelästigung sowie hygienischer Missstände wurde⁹⁶.

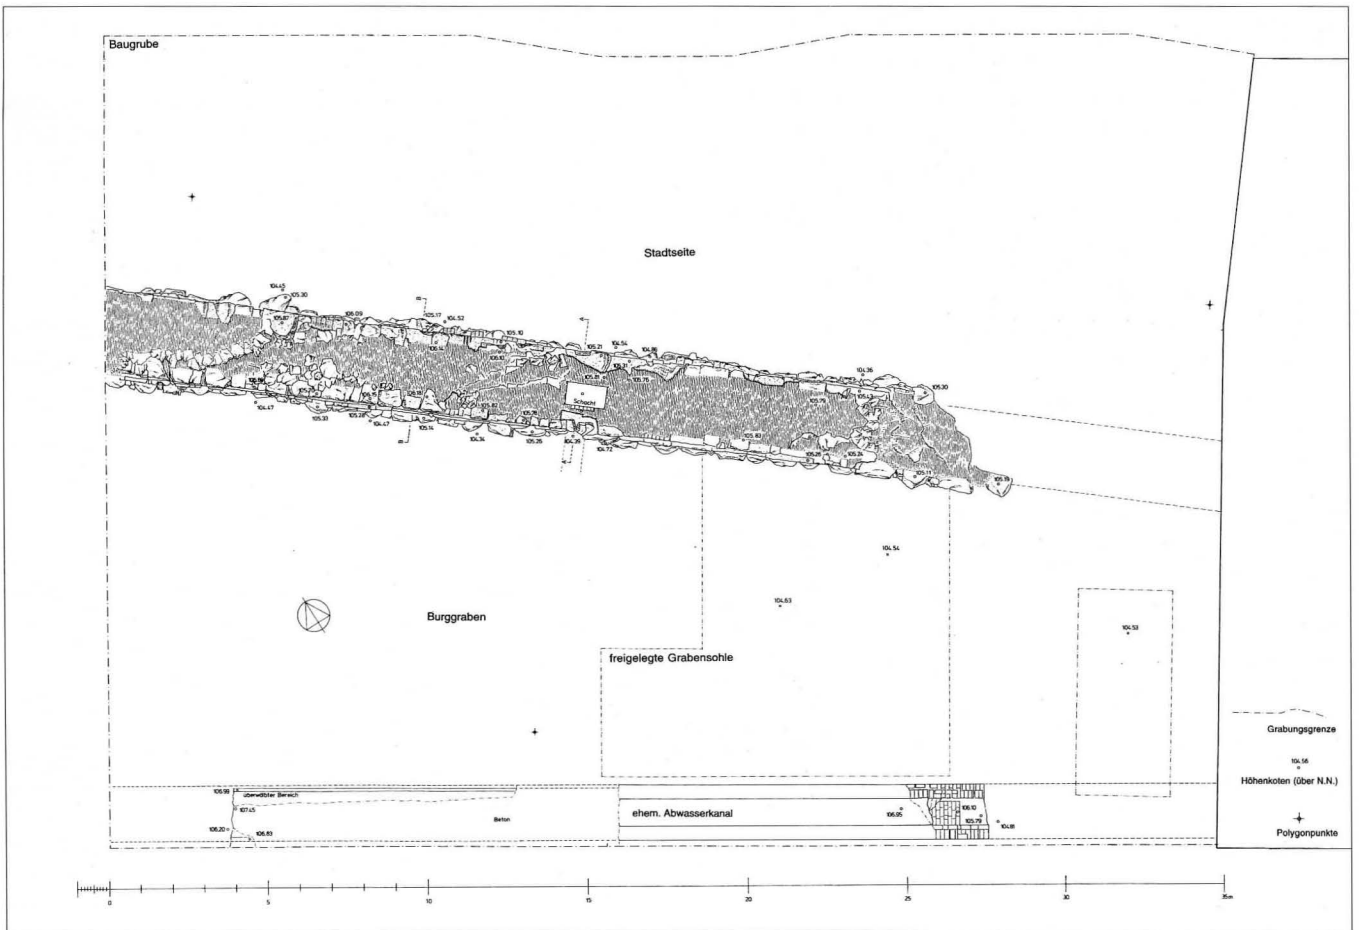
Abb. 34. Leipzig. Steinplan der Grabenmauer. H. Svenshon, Landesamt für Archäologie

Die Vermessung der freigelegten Grabenmauer ermöglichte es erstmals, diese in der Leipziger Stadtkarte exakt zu fixieren. Dabei stellte sich eine präzise Übereinstimmung von Mauerverlauf und Parzellengrenzen des ausgehenden 19. Jahrhunderts heraus, die es ermöglicht, auch in den nicht ergrabenen Bereichen den genauen Verlauf des Mauersystems zu rekonstruieren⁹⁷.

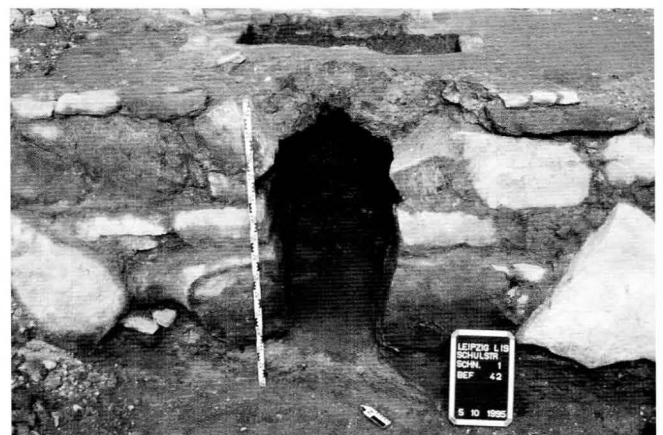
Abb. 35. Leipzig. Grabenmauer, Abwasserschacht.
